## REGISTRO FOTOGRÁFICO DE SEGUIMIENTO Y MONITOREO A INTERVENCIÓN

| NOMBRE DEL ESTABLECIMIENTO | EORM | DIRECCIÓN DEL ESTABLECIMIENTO | ALDEA TALQUEZAL |
| CÓDIGO DEL ESTABLECIMIENTO | 20-04 0153-43 | FECHA DE LA INSPECCIÓN | 24/11/2025 |

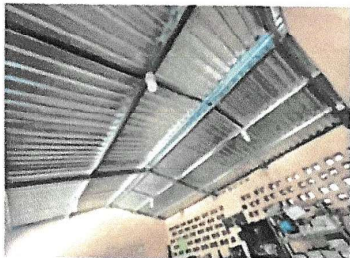
| <p>Foto 1: Sustitución de cubierta de lámina</p> | <p>Foto 2: SISTEMA ELÉCTRICO</p> |
