SITUACIÓN DEFICIENCIAS DETERMINADAS

| DEPARTAMENTO: | CHIQUMULA | MUNICIPIO: | JOCOTÁN |
| NOMBRE DEL ESTABLECIMIENTO: | EODP ANEXA AEORM | DIRECCIÓN DEL ESTABLECIMIENTO: | CASERÍO LA PALMILLA, ALDEA TALQUEZAL |
| CÓDIGO DEL ESTABLECIMIENTO: | 20-04-0262-42 | FECHA: | |

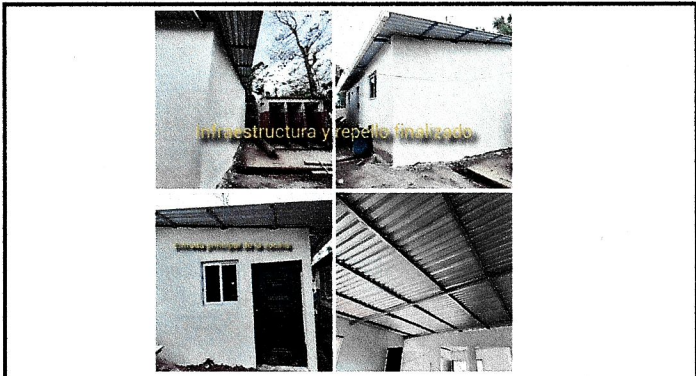
Foto1: Se finalizó cubierta de lámina, canales y bajadas de agua pluvial, repello de paredes e instalación de puertas y ventanas.

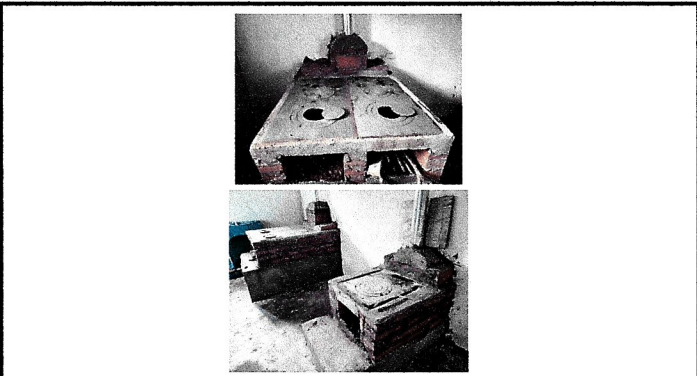
Foto 2: Se mejoraron las hornillas, dejando 2 para la preparación de comida y 1 hornilla para la preparación de bebidas.

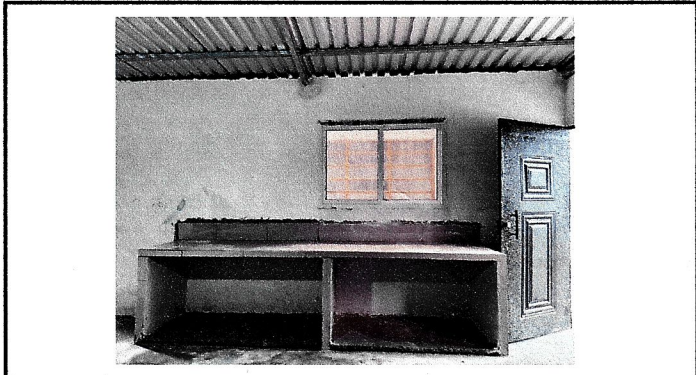
Foto 3: Mesón gabinete para preparar alimentos, de cemento con porcelanato, se ve puerta y ventana instalada del área de la cocina

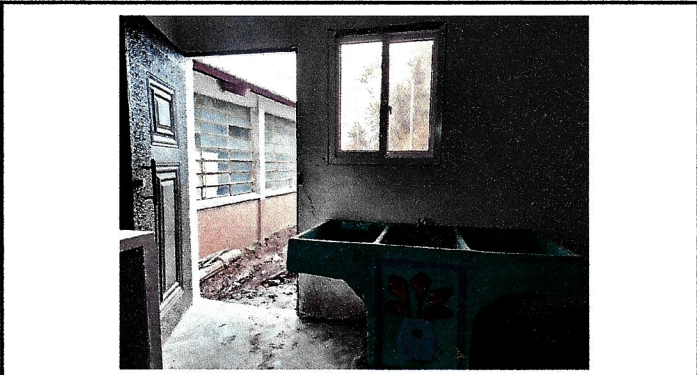
Foto 4: Se instaló pila de cemento de 2 lavaderos con su llave de chorro

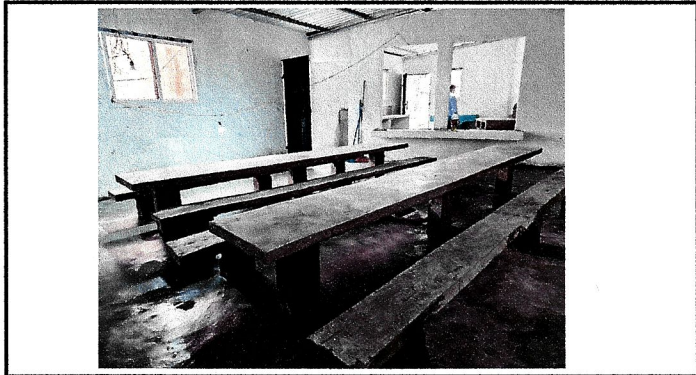
Foto 5: Se mejoró 2 mesones de cemento con sus 2 bancas a cada lado; se ve puerta instalada del área del comedor.

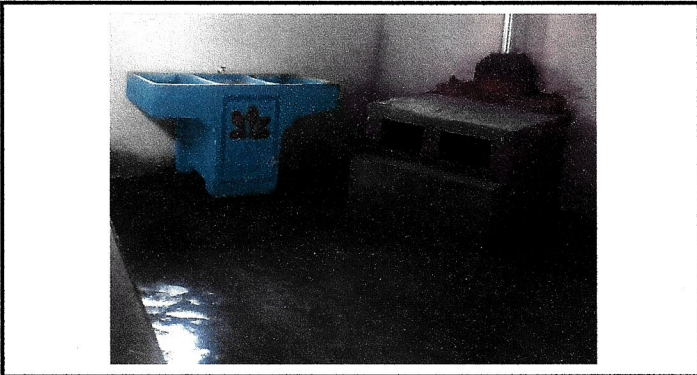
Foto 6: Se mejoró el piso de losa de concreto.
