SITUACIÓN DEFICIENCIAS DETERMINADAS

| NOMBRE DEL ESTABLECIMIENTO: | EORM CASERÍO PINALITO | DIRECCIÓN DEL ESTABLECIMIENTO: | CASERIO PINALITO, ALDEA MATAZANO |
| CÓDIGO DEL ESTABLECIMIENTO: | 20-04-0514-43 | FECHA: | 30 DE MAYO DE 2025 |

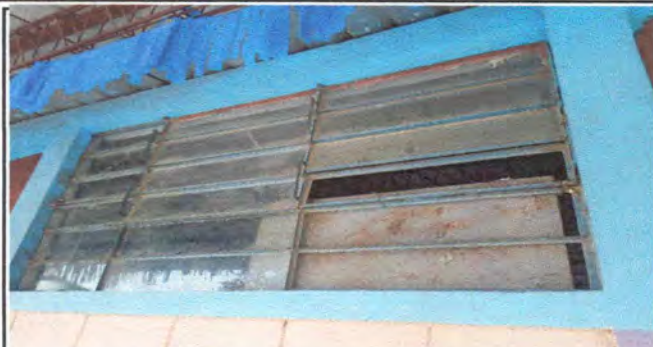
Foto 1: COLOCACION DE BALCONES Y VENTANAS CORREDIZAS DE PVC

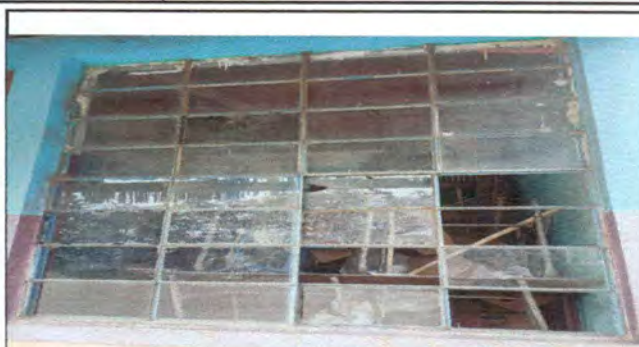
Foto 2: COLOCACION DE BALCONES Y VENTANAS CORREDIZAS DE PVC

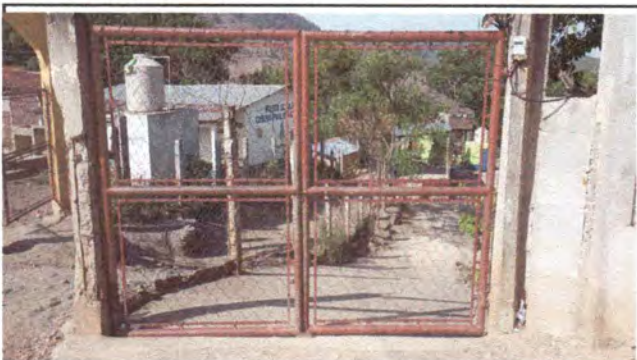
Foto 3: COLOCACION DE PORTON DE METAL ENTRADA PRINCIPAL

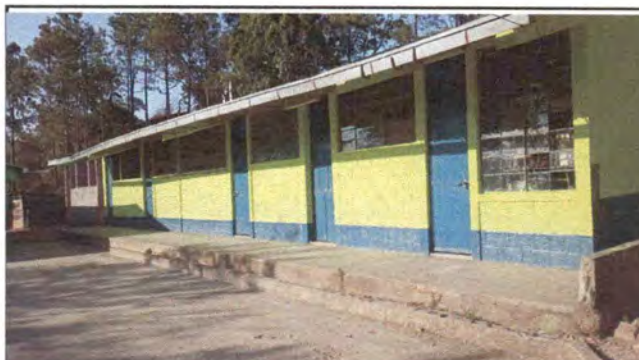
Foto 4: COLOCACION DE BALCONES Y VENTANAS

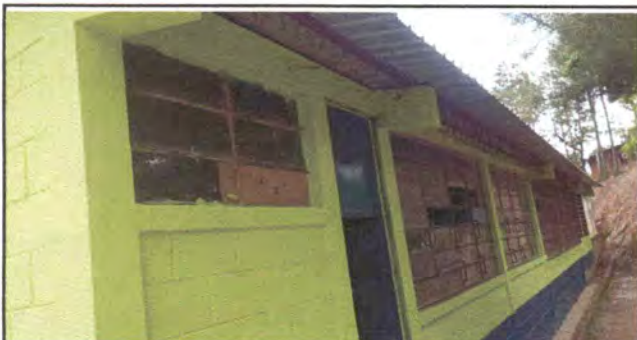
Foto 5: COLOCACION DE BALCONES Y VENTANAS CORREDIZAS DE PVC

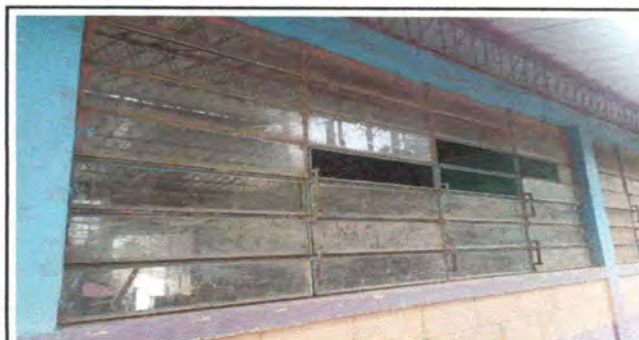
Foto 6: COLOCACION DE BALCONES Y VENTANAS CORREDIZAS DE PVC
