SITUACIÓN DEFICIENCIAS DETERMINADAS

| NOMBRE DEL ESTABLECIMIENTO: | ESC. OFIC. RURAL MIXTA, CASER. LA CEIBA, ALDEA GUARAQUICHE CENTRO | DIRECCIÓN DEL ESTABLECIMIENTO: | CASERIO LA CEIBA, ALDEA GUARAQUICHE CENTRO |
| CÓDIGO DEL ESTABLECIMIENTO: | 20041810-43 | FECHA: | 24/09/2025 |

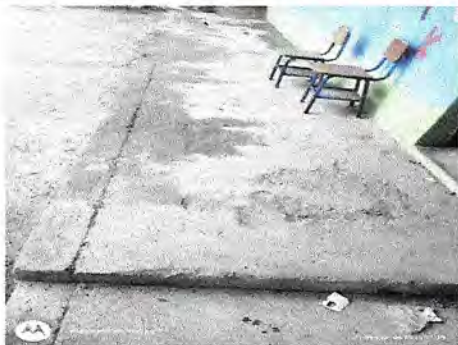
Foto1: Sustrucción de piso de concreto, por piso antideslizante.

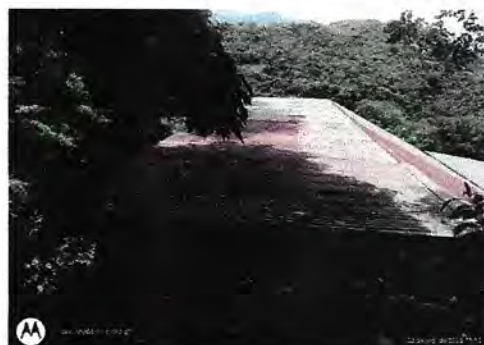
Foto 2: Sustrucción de láminas (oxidadas y con agujeros), por láminas troqueladas.

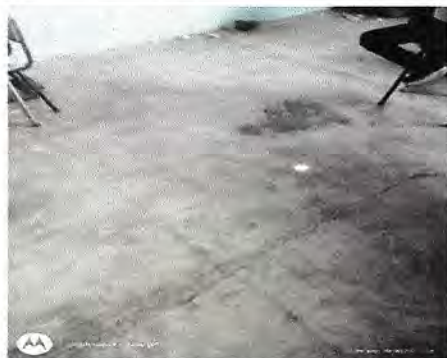
Foto 3: Sustrucción de piso de concreto, por piso cerámico.

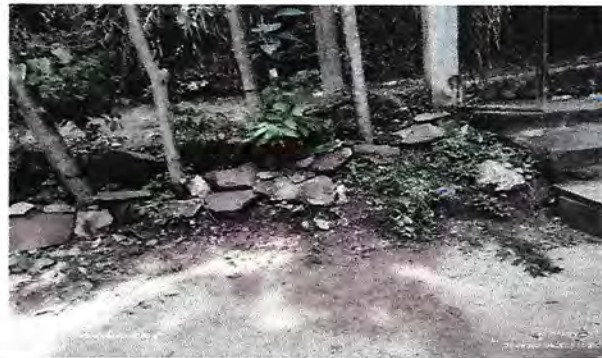
Foto 4: remozamiento de muro perimetral existente con refuerzo de block y malla
