SITUACIÓN DEFICIENCIAS DETERMINADAS

| NOMBRE DEL ESTABLECIMIENTO: | EODP ANEXA A EORM | DIRECCIÓN DEL ESTABLECIMIENTO: | CASERIO LAS CRUCITAS, ALDEA TESORO ABAJO |
| CÓDIGO DEL ESTABLECIMIENTO: | 20-04-2106-42 | FECHA: | 7/07/2025 |

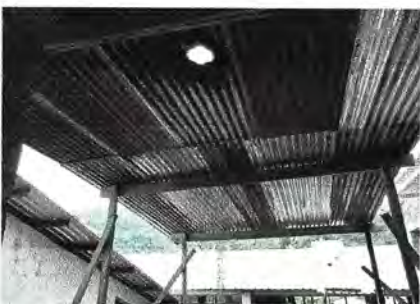
Foto 1: Sustrucción de 35 metros de estructura y lámina troquelada. La galera se encuentra en malas condiciones para que las y los estudiantes puedan refaccionar de forma segura.

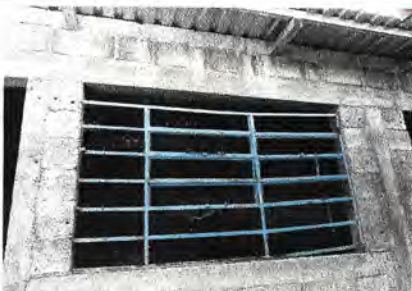
Foto 3: Sustrucción de ventanas 1.25 X 2.00 metros. El estado de las ventanas se encuentra en mal estado e inseguro para las y los estudiantes.

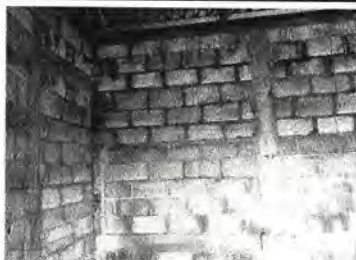
Foto 5: Reparación de 363 metros de repello y cernido en paredes. La presentación de las paredes de la escuela no son las ideales para un centro educativo.
