SITUACIÓN DEFICIENCIAS DETERMINADAS

| DEPARTAMENTO: | Chiquimula | MUNICIPIO: | Camotán |
| NOMBRE DEL ESTABLECIMIENTO: | EORM | DIRECCIÓN DEL ESTABLECIMIENTO: | Caserío Pinalito, Aldea Morola |
| CÓDIGO DEL ESTABLECIMIENTO: | 20-05-0028-43 | FECHA: | 18/12/2025 |

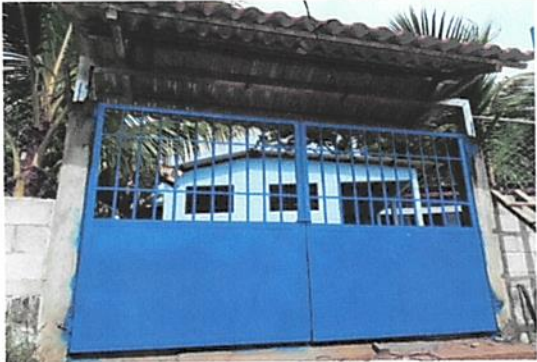
Foto1: Sustitución de portón e instalación de techo.

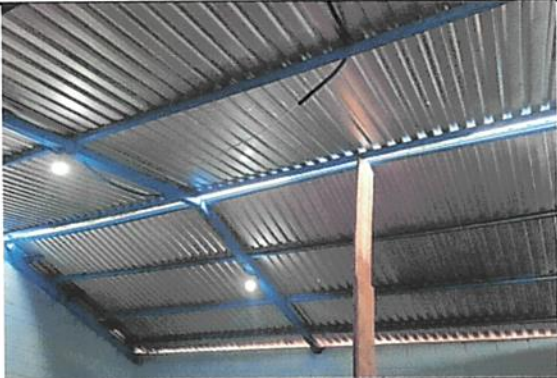
Foto 2: Sustitución de lámina de techo.

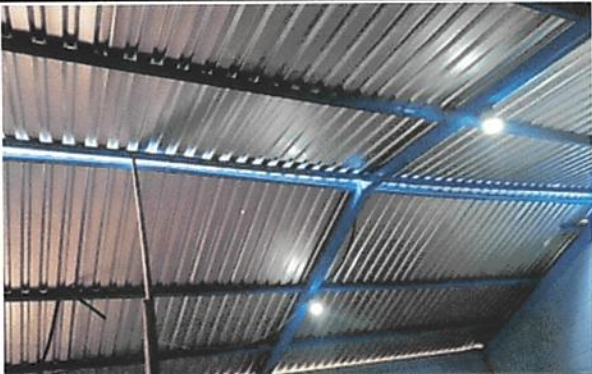
Foto 3: Mantenimiento a estructura metálica de techo.

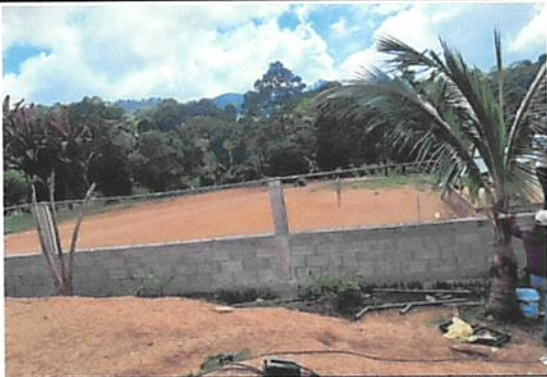
Foto 4: Continuación de muro perimetral y sustitución de maya.
