SITUACIÓN DEFICIENCIAS DETERMINADAS

| NOMBRE DEL ESTABLECIMIENTO: | ESCUELA OFICIAL RURAL MIXTA | DIRECCIÓN DEL ESTABLECIMIENTO: | CASERIO USHÁ, ALDEA PAJCO |
| CÓDIGO DEL ESTABLECIMIENTO: | 20 - 05 - 0231 - 43 | FECHA: | 14 DE FEBRERO DE 2025 |

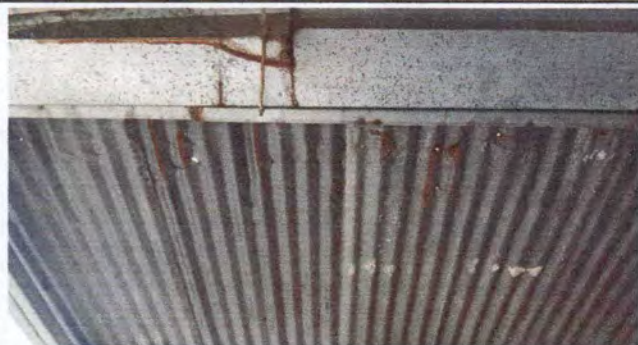
Foto 1: Lámina dañada del salón de clases de la escuela.

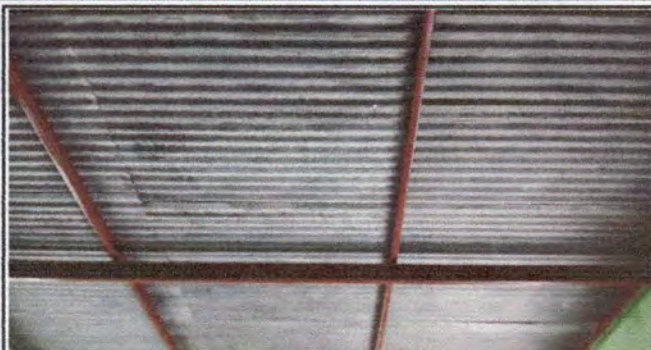
Foto 2: Estructura con la que actualmente cuenta el salón de clases.

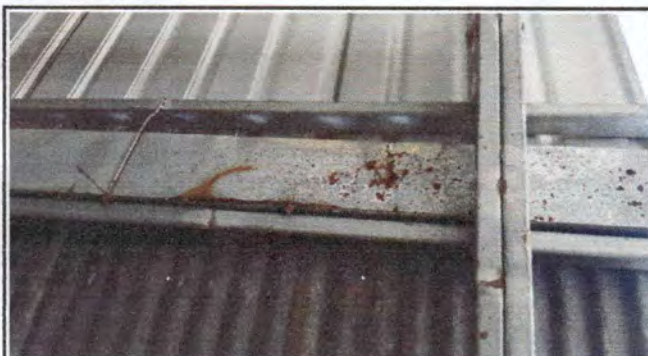
Foto 3: Canales del agua pluvial dañados.

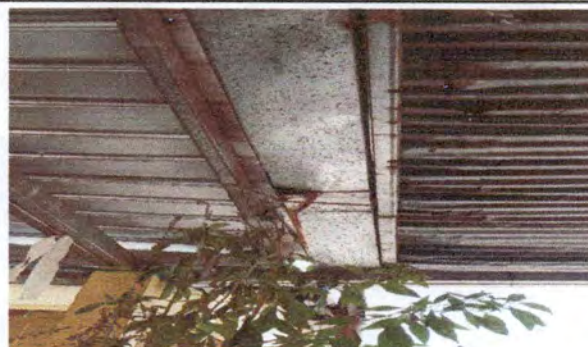
Foto 4: canales y bajada de gua pluvial con deterioro.

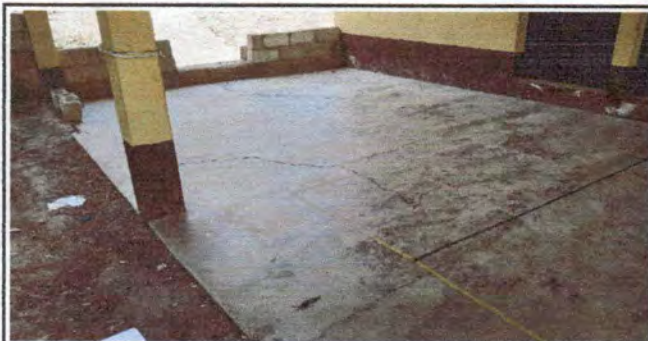
Foto 5: Estado actual del piso de la escuela.

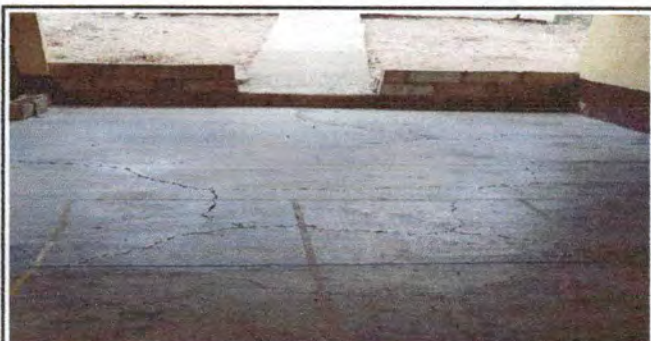
Foto 6: Piso con daño de grietas en los salones y corredores de la escuela.
