SITUACIÓN DEFICIENCIAS DETERMINADAS

| DEPARTAMENTO: | Chiquimula | MUNICIPIO: | Camotán |
| NOMBRE DEL ESTABLECIMIENTO: | EODP anexa a EORM | DIRECCIÓN DEL ESTABLECIMIENTO: | Aldea El Tesoro |
| CÓDIGO DEL ESTABLECIMIENTO: | 20-05-2077-42 | FECHA: | 30/05/2025 |

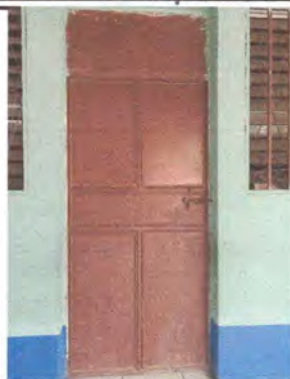
Foto 1: Mantenimiento (cepillado, lijado y pintado) de puertas.

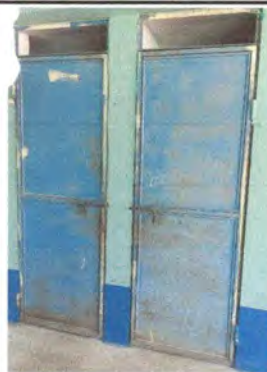
Foto 2: Mantenimiento de puertas (cepillado, lijado y pintado).

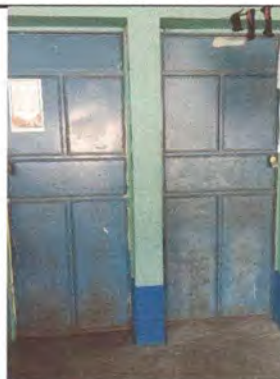
Foto 3: Mantenimiento de puertas y sustitución de chapa.

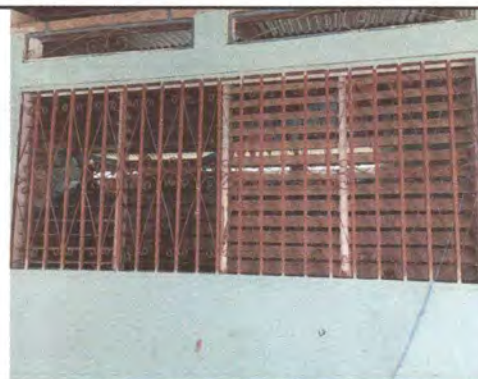
Foto 4: Sustitución de ventanas por ventanales de PVC, mantenimiento a balcones (lijado y pintado)

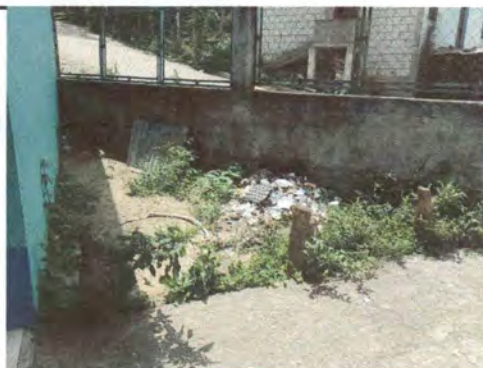
Foto 5: Rarapación de repellado y cernido de muro perimetral.

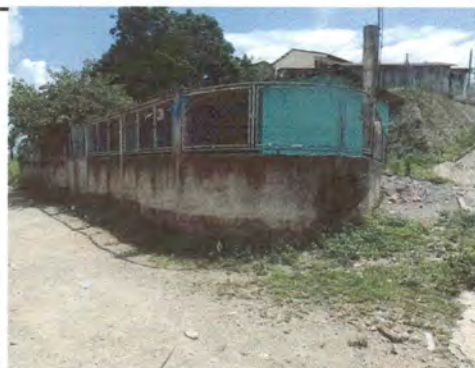
Foto 6: Mantenimiento a barandas (cepillado, lijado y pintado)

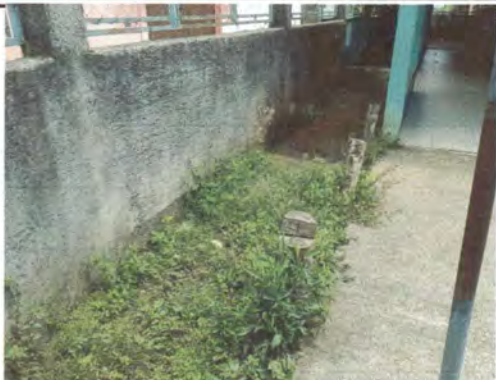
Foto 1: Continuation of patio roof.

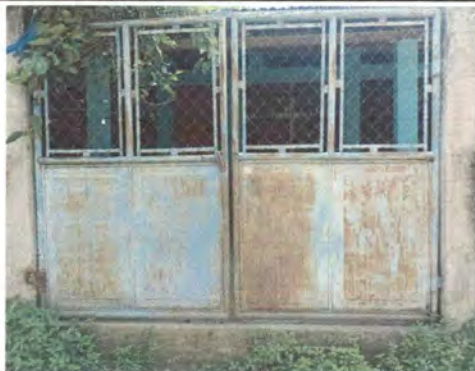
Foto 2: Maintenance of gate (brushed, sanded, and painted).

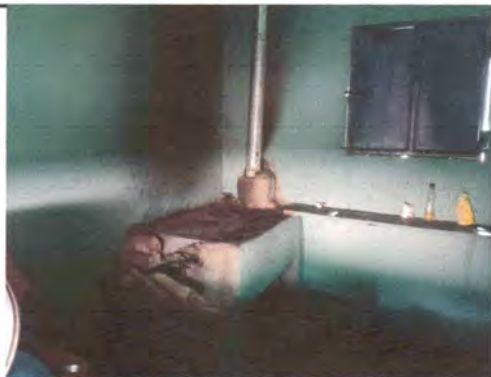
Foto 3: Repair of polletón and replacement of plate.

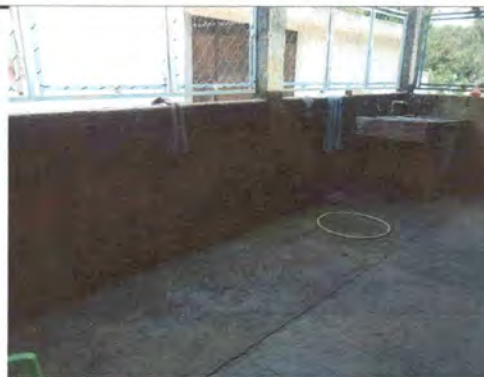
Foto 4: Replacement of pile by pile made of cement.

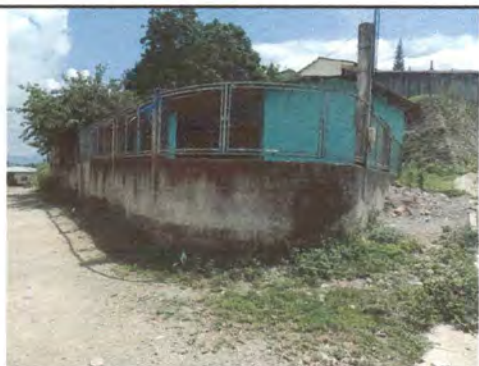
Foto 5: Painting of exterior and interior walls of establishment.
