REGISTRO FOTOGRÁFICO  
PROGRAMA DE MANTENIMIENTO DE EDIFICIOS ESCOLARES PÚBLICOS

| NOMBRE DEL ESTABLECIMIENTO: | EORM CASERIO EL HORNO, ALDEA MONTEROS | DIRECCIÓN DEL ESTABLECIMIENTO: | CASERIO EL HORNO, ALDEA MONTEROS |
| CÓDIGO DEL ESTABLECIMIENTO: | 20-07-0018-43 | FECHA: | 17/02/2025 |

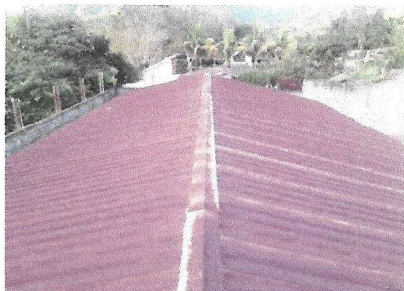
Foto 1: Deterioro de lámina lo que produce demasiada filtración de agua.

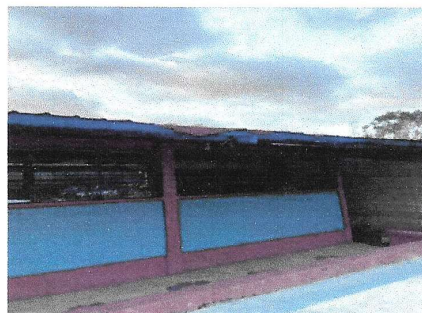
Foto 2: Lámina apachada que no está en las condiciones necesarias.

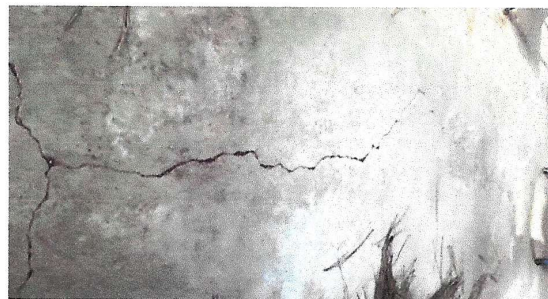
Foto 6: La mayor parte de piso de cemento líquido se encuentra deteriorado, causando un desnivel.
