# REGISTRO FOTOGRÁFICO PROGRAMA DE MANTENIMIENTO DE EDIFICIOS ESCOLARES PÚBLICOS

SITUACIÓN DEFICIENCIAS DETERMINADAS

| NOMBRE DEL ESTABLECIMIENTO: | Caserío Llano de San Gaspar, Aldea Timushan | DIRECCIÓN DEL ESTABLECIMIENTO: | Caserío Llano de San Gaspar, Aldea Timushan |
| CÓDIGO DEL ESTABLECIMIENTO: | 2007001943 | FECHA: | 13/06/2025 |

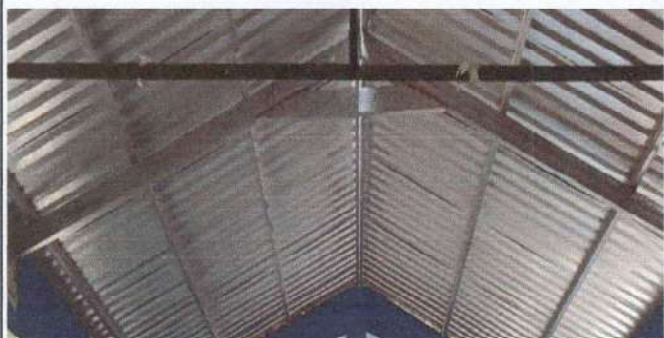
Foto1: SUSTITUCIÓN DE LÁMINA, POR LÁMINA TROQUELADA ALUZINC CALIBRE 26.

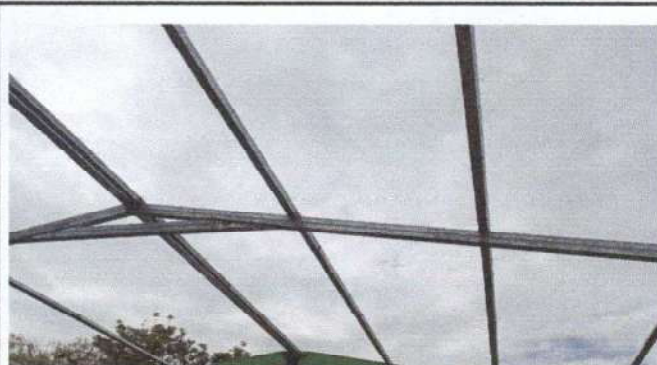
Foto 2: SUSTITUCIÓN DE ESTRUCTURA DE SOPORTE DE MADERA, POR SOPORTE DE METAL.

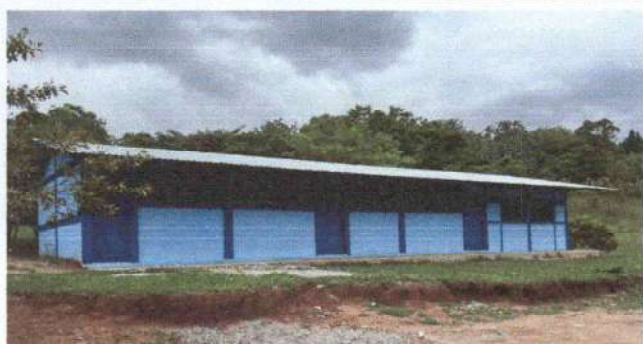
Foto 3: SUSTITUCIÓN DE CAPOTES DE MADERA. POR CAPOTES DE METAL, ESCUELA FUNALIZADA.

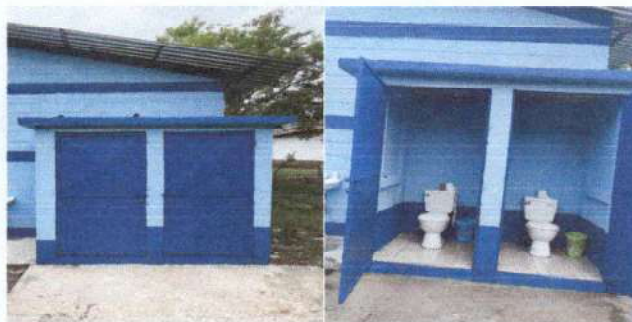
Foto 4: LIJADO DE PUERTAS, MÁS COLOCACIÓN DE PISO.

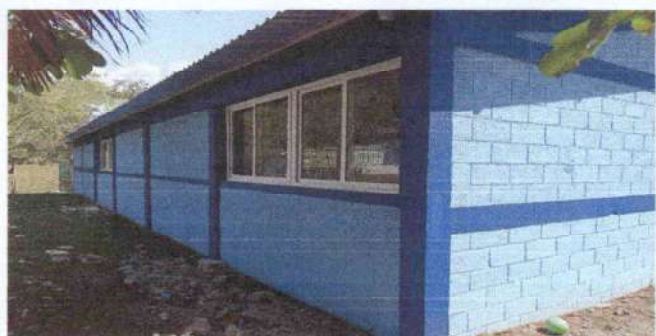
Foto 5: APLICACIÓN DE PINTURA EN INTERIORES Y EXTERIORES MÁS INSTALACIÓN DE VENTANAS DE PVC,

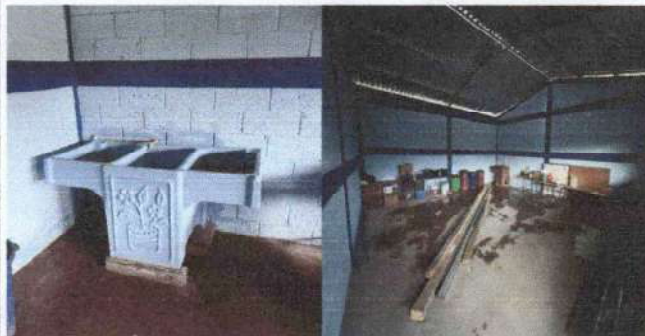
Foto 6: CAMBIO DE PILA DE PLÁSTICO A PILA DE CONCRETO.
