REGISTRO FOTOGRÁFICO  
PROGRAMA DE MANTENIMIENTO DE EDIFICIOS ESCOLARES PÚBLICOS

PRA-FOR-123  
Versión 1

| NOMBRE DEL ESTABLECIMIENTO: | E.O.R.M. Caserio Malcotalito, Aldea San Isidro | DIRECCIÓN DEL ESTABLECIMIENTO: | Caserio Malcotalito, Aldea San Isidro, Esquipulas, Chiq. |

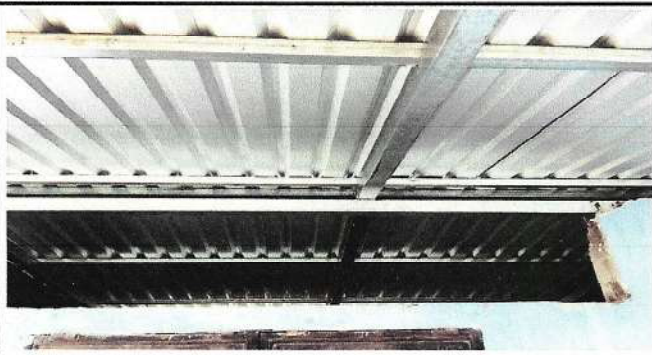
Foto1: Cambio de constanera de madera por metal en techo de cocina

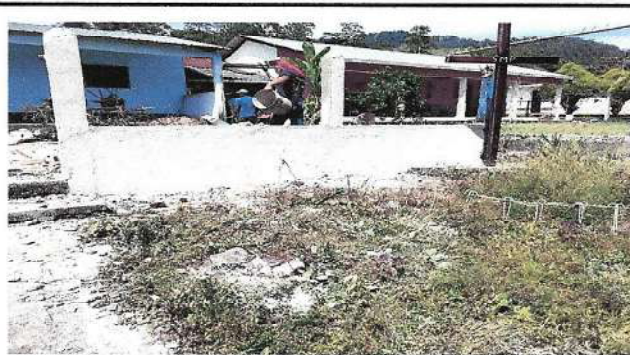
Foto 2: mantenimiento y cambio de malla de muro perimetral

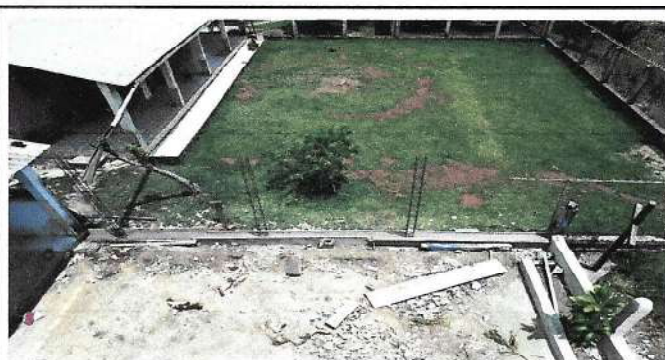
Foto 3: levantamiento de muro perimetral

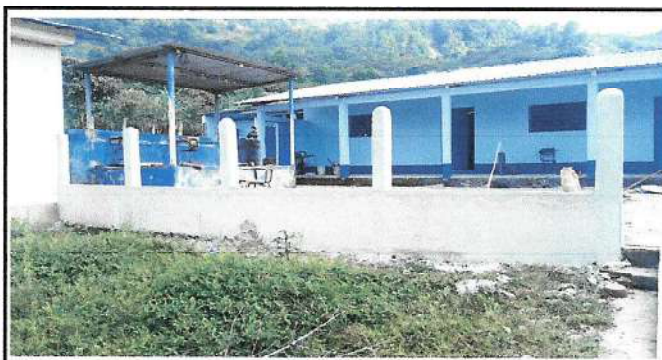
Foto 4: pintura de exteriores e interiores

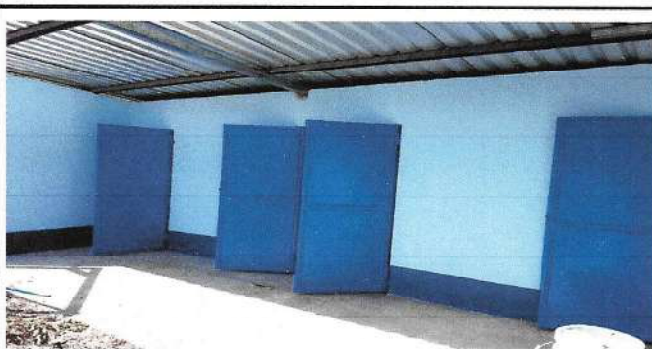
Foto 5: mantenimiento de baños

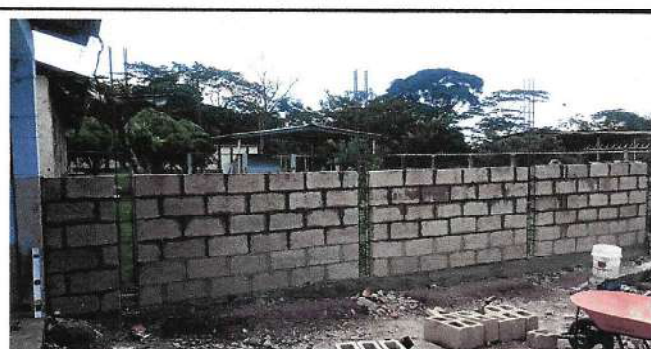
Foto 6: reconstrucción de Muro perimetral
