SITUACIÓN DEFICIENCIAS DETERMINADAS

PREVIO ☒

| NOMBRE DEL ESTABLECIMIENTO: | Escuela Oficial Rural Mixta, Caserío Canoas | DIRECCIÓN DEL ESTABLECIMIENTO: | Caserío Canoas, Aldea Atulapa |
| CÓDIGO DEL ESTABLECIMIENTO: | 20-07-0057-43 | FECHA: | 15/05/2025 |

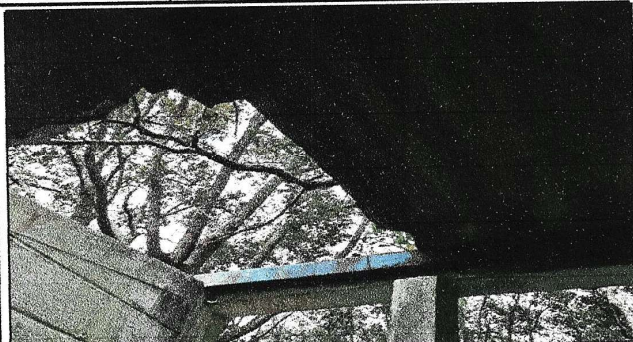
FOTO 1. Sustrucción de lámina, por lámina troquelada Aluzinc calibre 26.

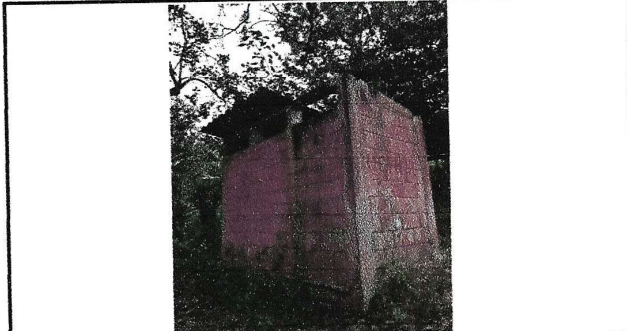
FOTO 2. Reparación de muro perimetral de block en cocina.

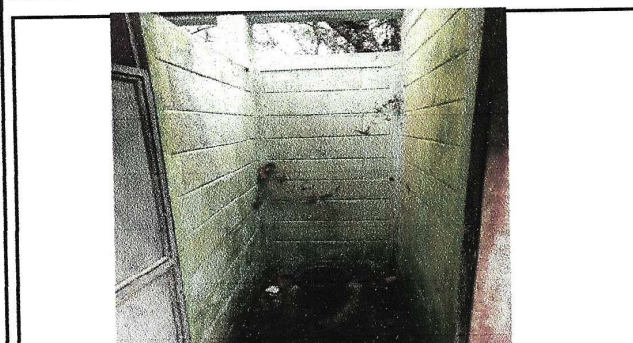
FOTO 3. Sustrucción de inodoros.

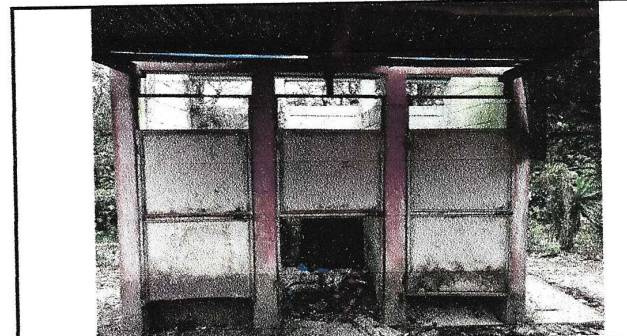
FOTO 4. Sustrucción de puertas para baños.

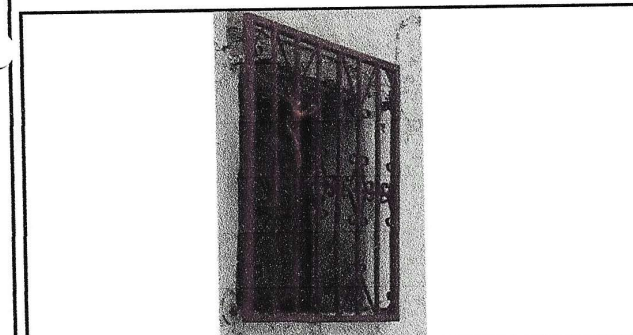
FOTO 5. Sustrucción de balcón.

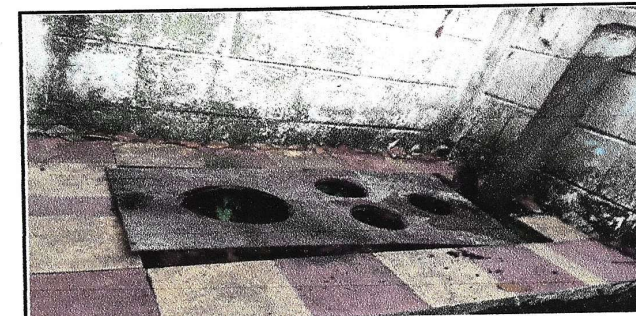
FOTO 6. Sustrucción de estufa rural (completa) incluye chimenea y plancha de metal.

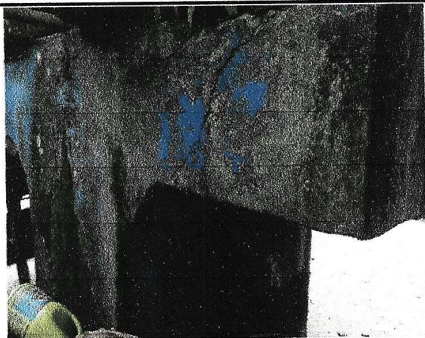
FOTO 1. Sustrucción de pila de cemento de dos lavaderos.

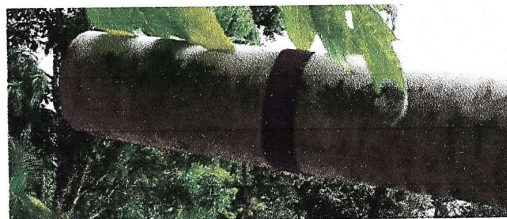
FOTO 2. Sustrucción canal de metal.
