| NOMBRE DEL ESTABLECIMIENTO: | Escuela Oficial Rural Mixta, Caserío Canoas | DIRECCIÓN DEL ESTABLECIMIENTO: | Caserío Canoas, Aldea Atulapa |
| CÓDIGO DEL ESTABLECIMIENTO: | 20-07-0057-43 | FECHA: | 4/08/2025 |

Ministerio de Educación  
GuatemalaREGISTRO FOTOGRÁFICO  
PROGRAMA DE MANTENIMIENTO DE EDIFICIOS ESCOLARES PÚBLICOS

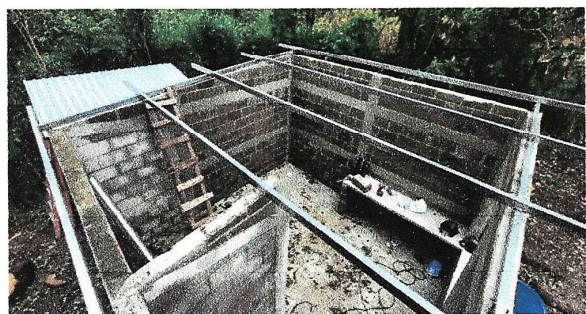
FOTO 1. Sustrucción de lámina, por lámina troquelada Aluzinc calibre 26.

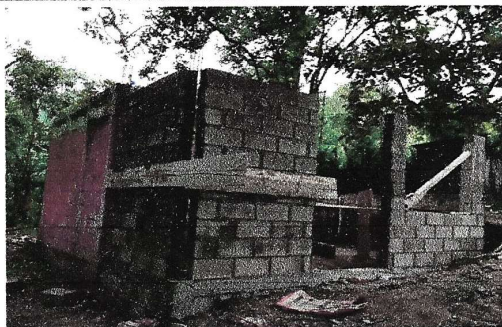
FOTO 2. Reparación de muro perimetral de block en cocina.

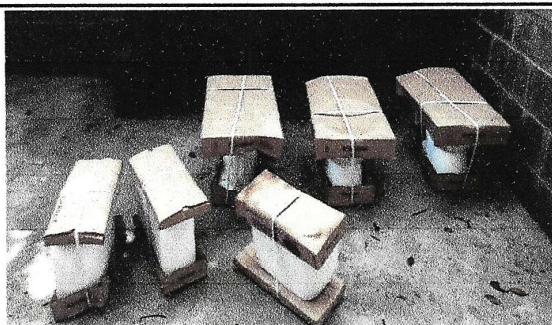
FOTO 3. Sustrucción de inodoros.

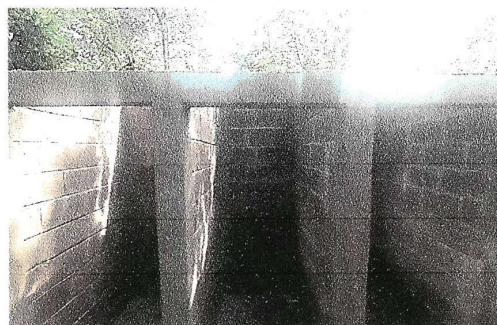
FOTO 4. Sustrucción de puertas para baños.

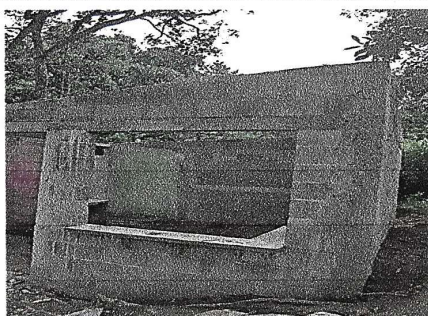
FOTO 5. Sustrucción de balcón.

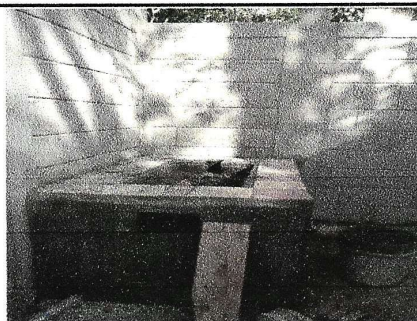
FOTO 6. Sustrucción de estufa rural (completa) incluye chimenea y plancha de metal.

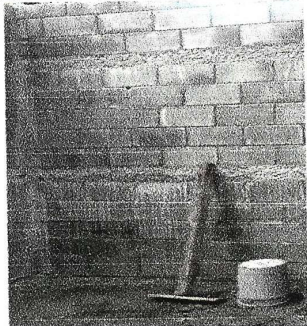
FOTO 1. Sustrucción de pila de cemento de dos lavaderos.

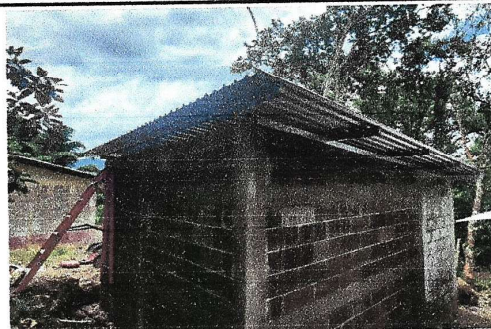
FOTO 2. Sustrucción canal de metal.
