SITUACIÓN DEFICIENCIAS DETERMINADAS

POSTERIOR ☒

| NOMBRE DEL ESTABLECIMIENTO: | Escuela Oficial Rural Mixta, Caserío Canoas | DIRECCIÓN DEL ESTABLECIMIENTO: | Caserío Canoas, Aldea Atulapa |

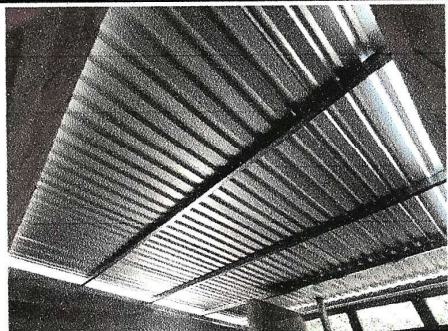
FOTO 1. Sustrucción de lámina, por lámina troquelada Aluzinc calibre 26.

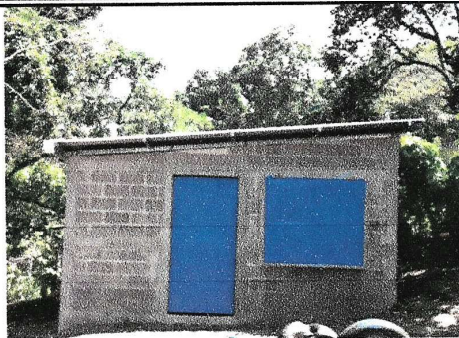
FOTO 2. Reparación de muro perimetral de block en cocina.

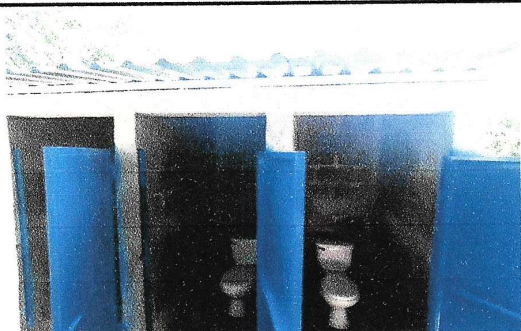
FOTO 3. Sustrucción de inodoros.

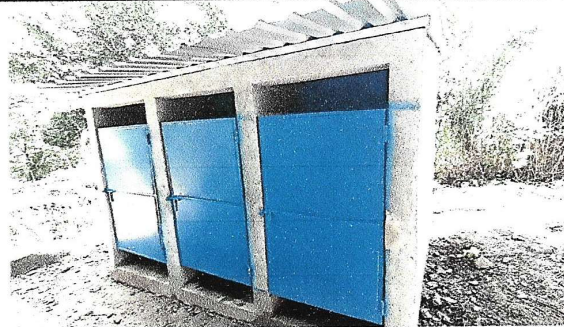
FOTO 4. Sustrucción de puertas para baños.

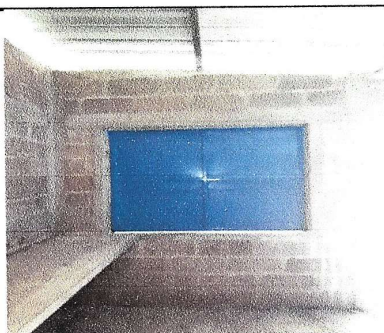
FOTO 5. Sustrucción de balcón.

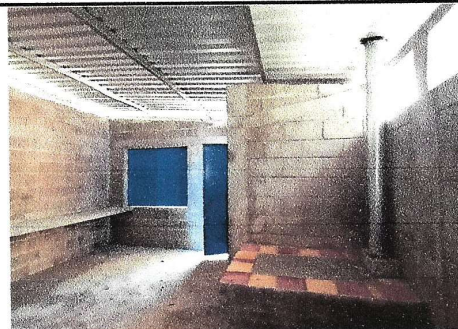
FOTO 6. Sustrucción de estufa rural (completa) incluye chimenea y plancha de metal.

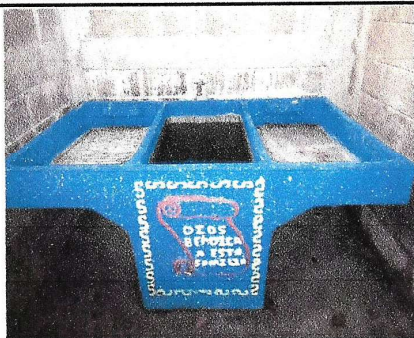
FOTO 1. Sustrucción de pila de cemento de dos lavaderos.

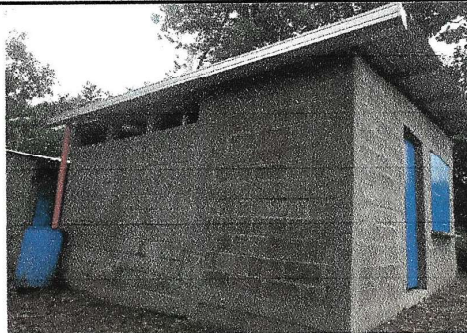
FOTO 2. Sustrucción canal de metal.
