SITUACIÓN DEFICIENCIAS DETERMINADAS

| DEPARTAMENTO: | CHIQUMULA | MUNICIPIO: | ESQUIPULAS |
| NOMBRE DEL ESTABLECIMIENTO: | E.O.D.P | DIRECCIÓN DEL ESTABLECIMIENTO: | CASERIO EL MALCOTAL |
| CÓDIGO DEL ESTABLECIMIENTO: | 20-07-0101-42 | FECHA: | 24/03/2025 |

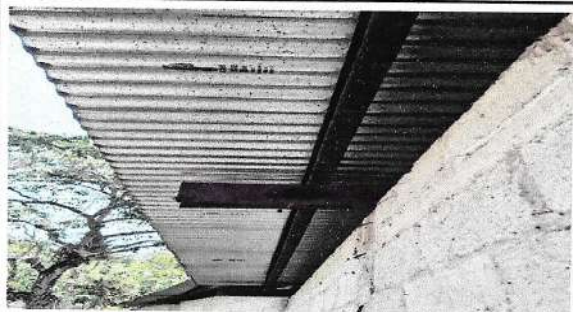
Foto 1: falta de pintura en la estructura de metal

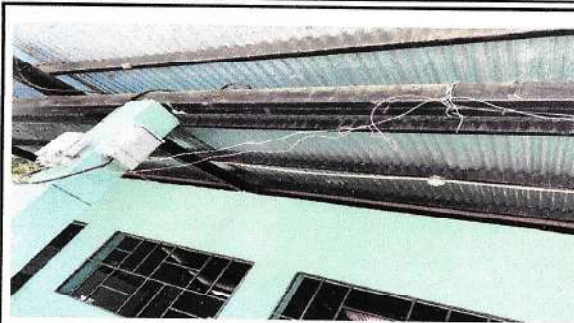
Foto 2: energía eléctrica en mal estado

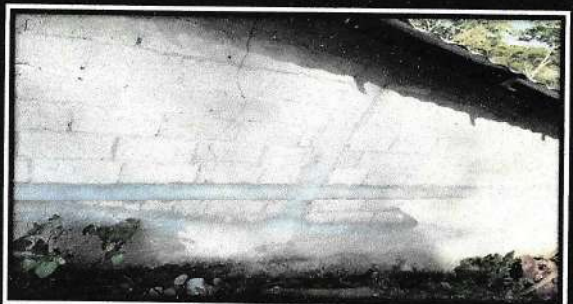
Foto 3: filtración de agua por falta de repello

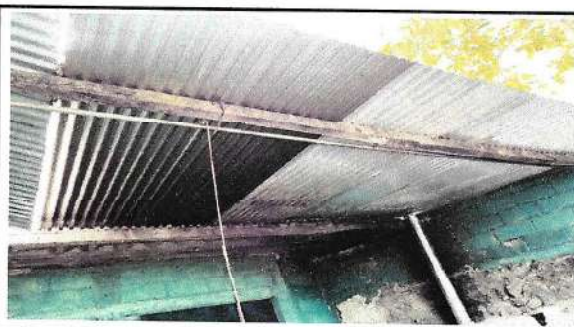
Foto 4: estructura de madera

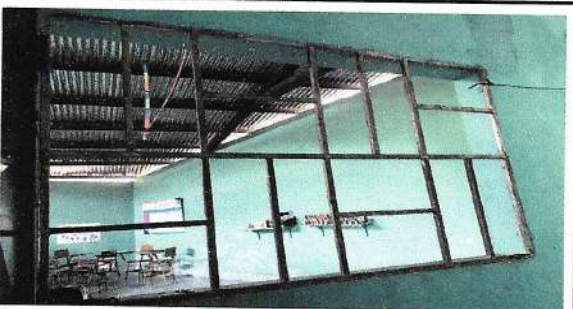
Foto 5: ventanas en mal estado

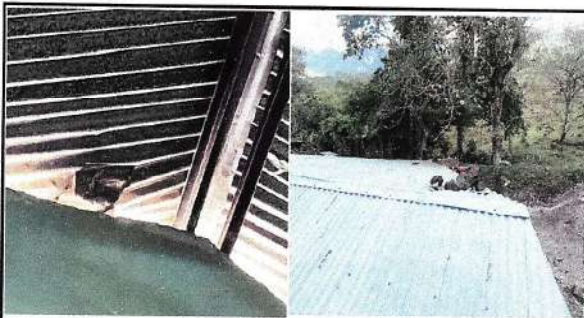
Foto 6: agujeros y filtración de agua en techo

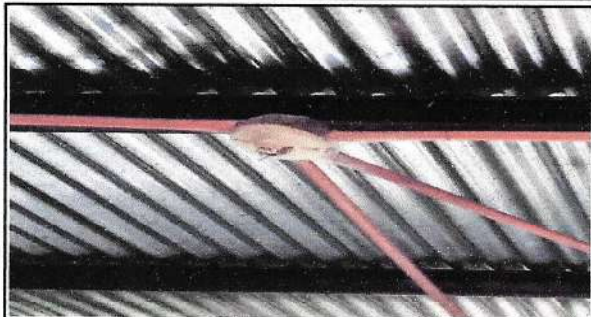
Foto 7: ducto en mal estado

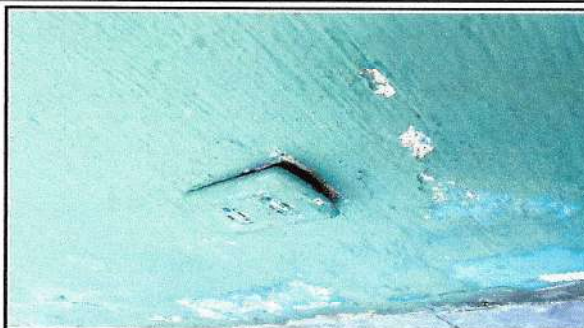
Foto 8: tomacorrientes en mal estado

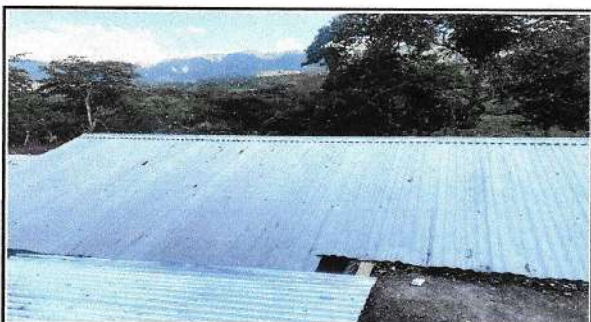
Foto 9: techo en mal estado

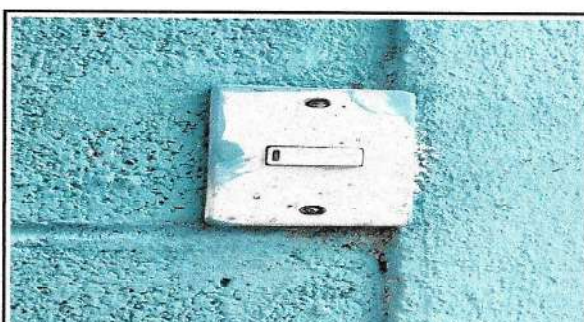
Foto 10: interruptores en mal estado

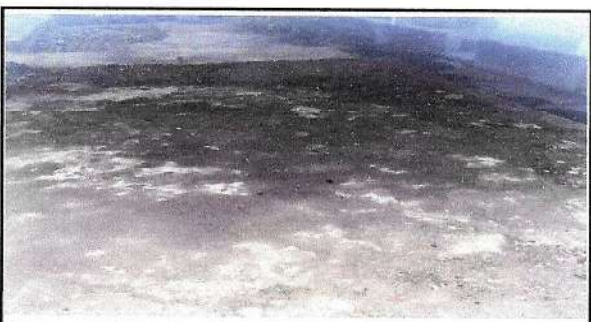
Foto 11: plancha de cemento en mal estado

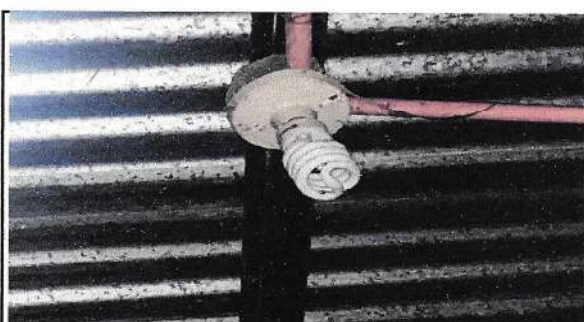
Foto 12: focos quemados
