SITUACIÓN DEFICIENCIAS DETERMINADAS

POSTERIOR

| NOMBRE DEL ESTABLECIMIENTO: | E.O.D.P | DIRECCIÓN DEL ESTABLECIMIENTO: | CASERÍO EL MALCOTAL |
| CÓDIGO DEL ESTABLECIMIENTO: | 20-07-0101-42 | FECHA: | 16/05/2025 |

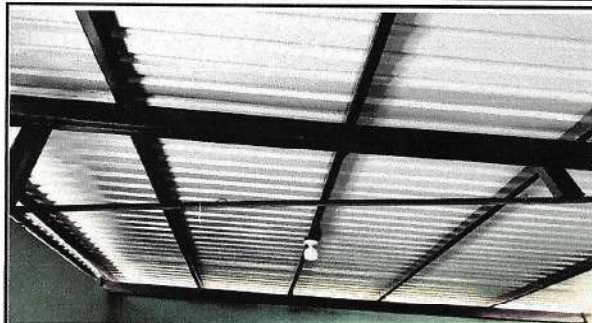
Foto 1: energía eléctrica arreglada

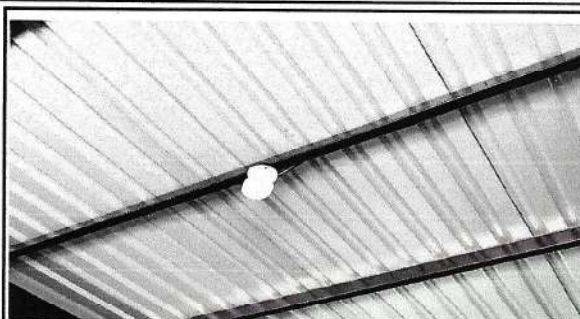
Foto 2: estructura pintada

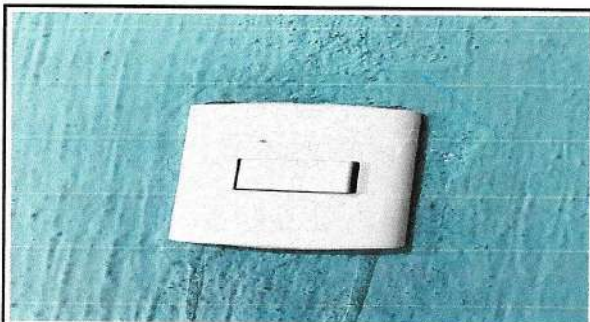
Foto 3: apagadores instalados

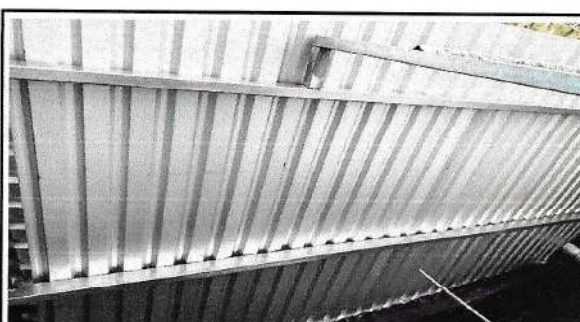
Foto 4: estructura de cocina nueva

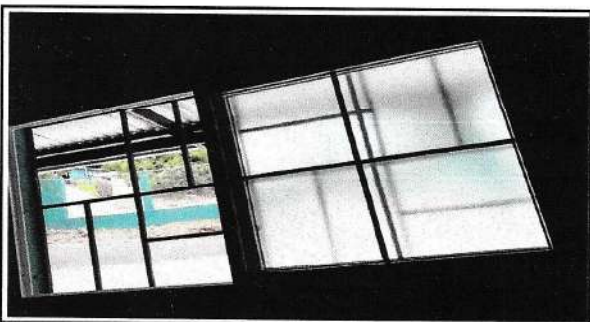
Foto 5: ventanas instaladas

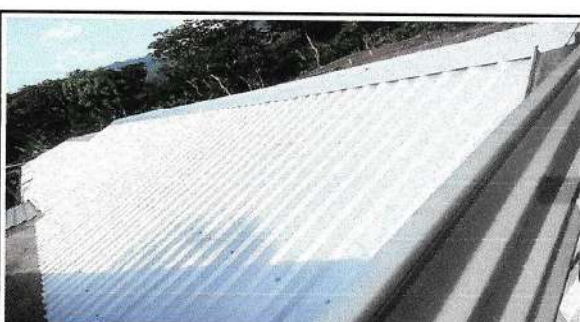
Foto 6: techo nuevo

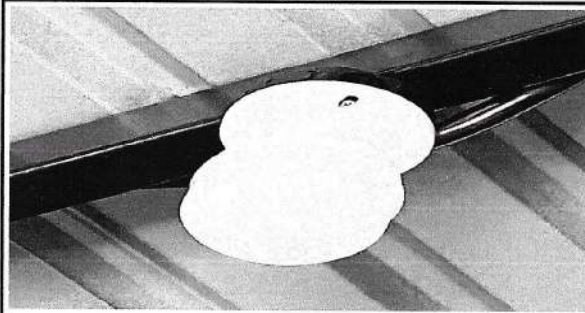
Foto 7: plafonera y focos instalados

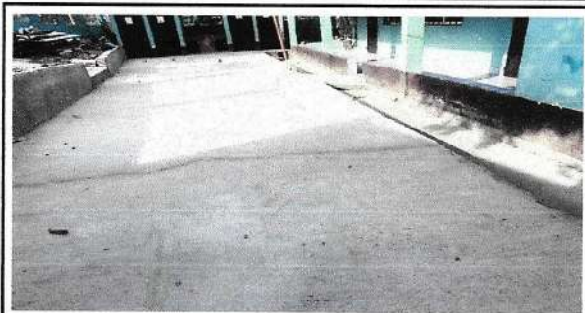
Foto 8: losa de patio arreglada

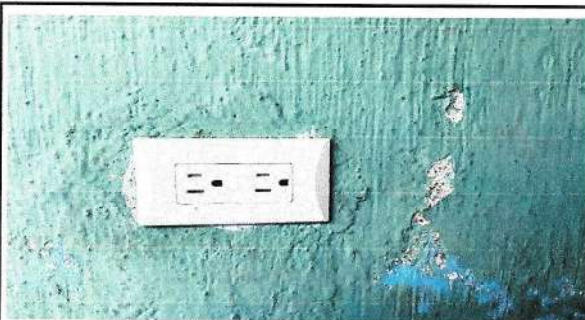
Foto 9: tomacorrientes instalados

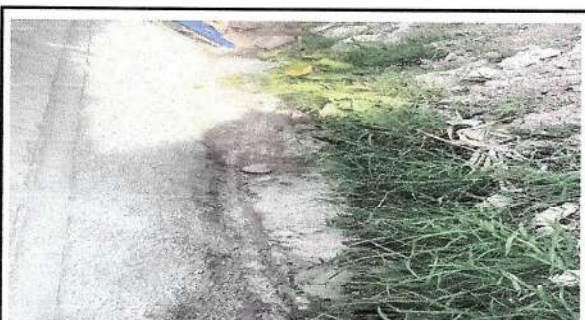
Foto 10: cernido de pared arreglado donde se filtraba el agua

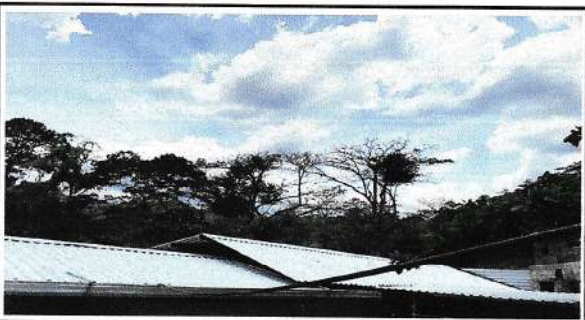
Foto 11:techo instalado

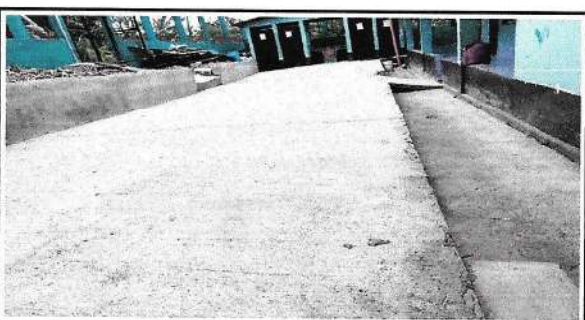
Foto 12: losa de patio lista
