SITUACIÓN DEFICIENCIAS DETERMINADAS

| NOMBRE DEL ESTABLECIMIENTO: | ESCUELA OFICIAL RURAL MIXTA | DIRECCIÓN DEL ESTABLECIMIENTO: | ALDEA SANTA ROSALIA |
| CÓDIGO DEL ESTABLECIMIENTO: | 20-07-0287-43 | FECHA: | 5/09/2025 |

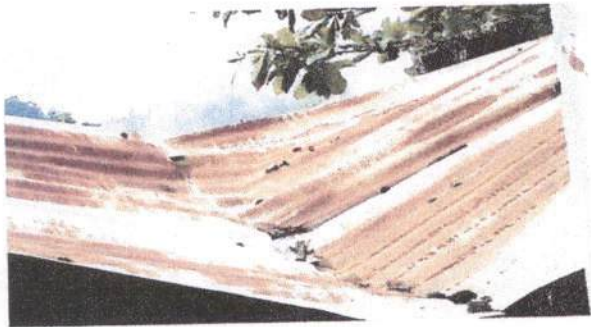
Foto 1: Sustrución de lámina, por lámina troquelada aluzinc calibre 26

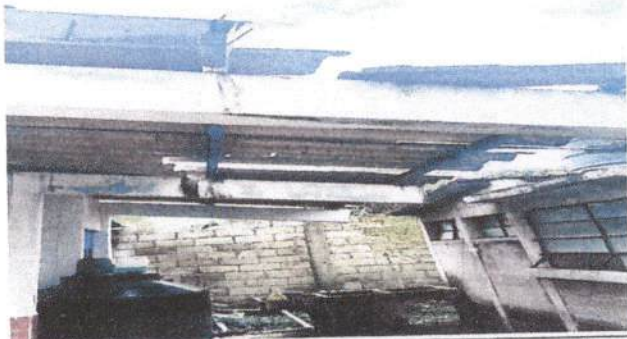
Foto 2: Mantenimiento a estructura de soporte de metal

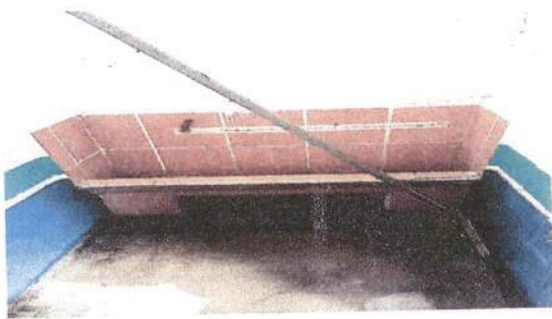
Foto 3: Sustrución de piso de cemento liquido

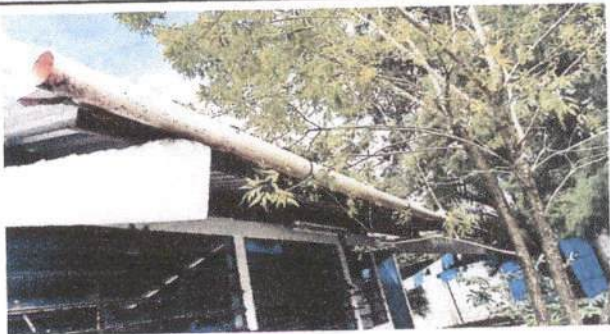
Foto 4: Instalación de canal de metal

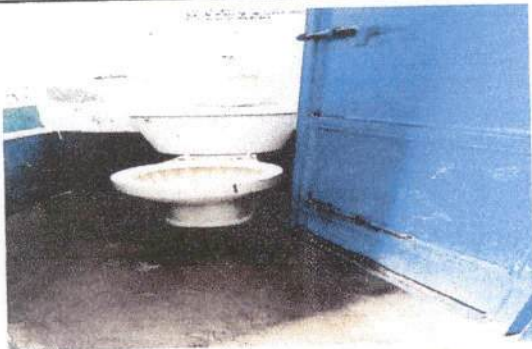
Foto 5: Mantenimiento a estructura (lijado, cambio de tubo , cepillado, sujeciones, aplicación de pintura) a puertas servicios sanitarios

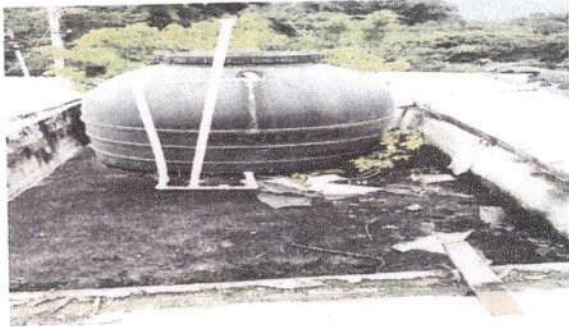
Foto 6: Sustrución de accesorios deposito de agua
