SITUACIÓN DEFICIENCIAS DETERMINADAS:

| NOMBRE DEL ESTABLECIMIENTO: | INEBT CASERIO LLANO LOS CONACASTES | DIRECCIÓN DEL ESTABLECIMIENTO: | CASERIO LLANO LOS CONACASTES, ALDEA LA ERMITA |
| CÓDIGO DEL ESTABLECIMIENTO: | 20080014-45 | FECHA: | 8/15/2025 |

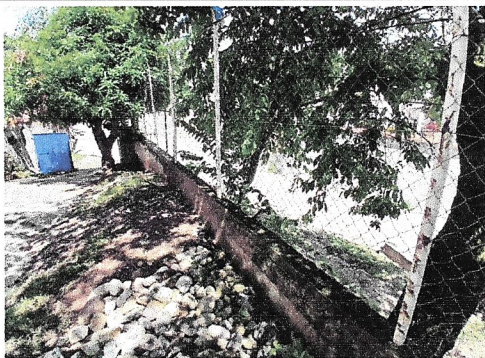
Foto 1: Muro perimetral: baja altura, malla rota necesita elevarse altura por seguridad de los niños

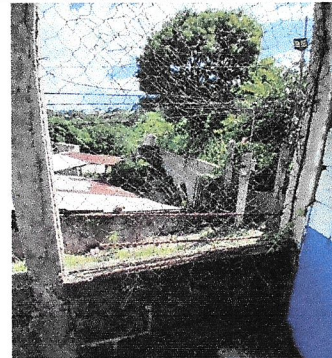
Foto 2: Malla en muro perimetral esta dañada necesita sustitucion por una de mayor altura

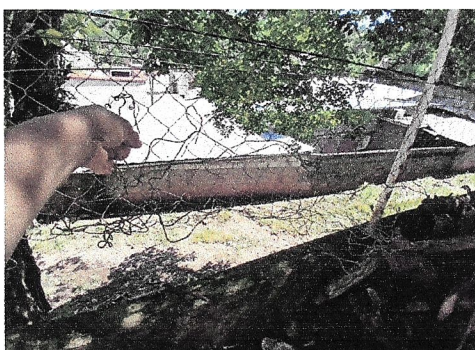
Foto 3: Muro perimetral necesita elevarse dos hiladas de block y sustituir malla

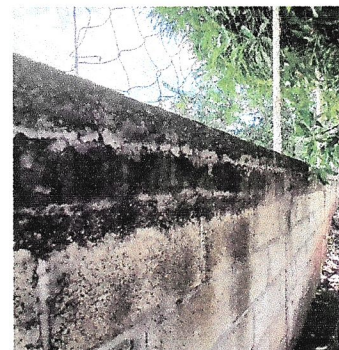
Foto 4: Muro perimetral necesita reposicion de repello para evitar humedad

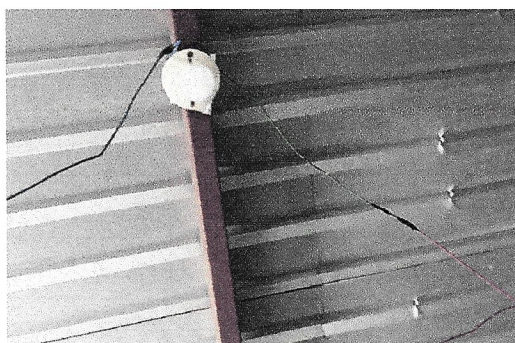
Foto 5: aulas 1,2 y 3 se necesita reposicion de lamparas tipo liston

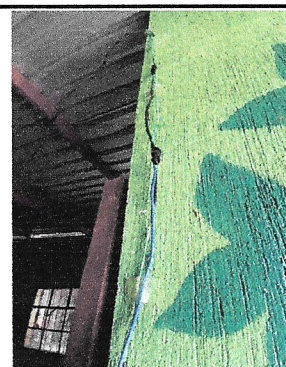
Foto 6: aula no. 3 necesita reposicion de ducto electrico
