SITUACIÓN DEFICIENCIAS DETERMINADAS:

| NOMBRE DEL ESTABLECIMIENTO: | INEBT CASERIO LLANO LOS CONACASTES | DIRECCIÓN DEL ESTABLECIMIENTO: | CASERIO LLANO LOS CONACASTES, ALDEA LA ERMITA |
| CÓDIGO DEL ESTABLECIMIENTO: | 20080014-45 | FECHA: | 8/15/2025 |

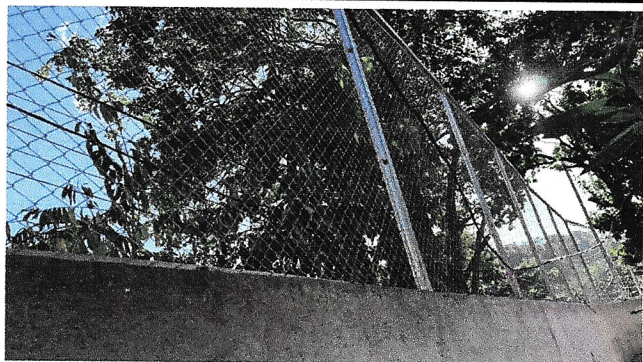
Foto1: Finalización de muro perimetral

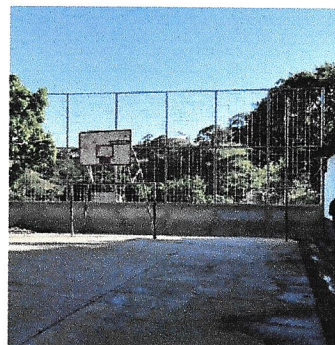
Foto 2: Finalización de malla en muro perimetral

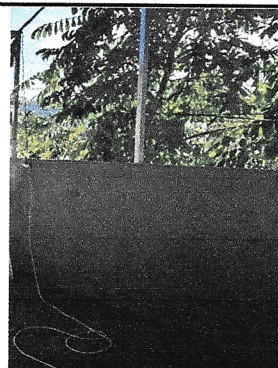
Foto 4: finalización de muro perimetral con reposición de repello para evitar humedad

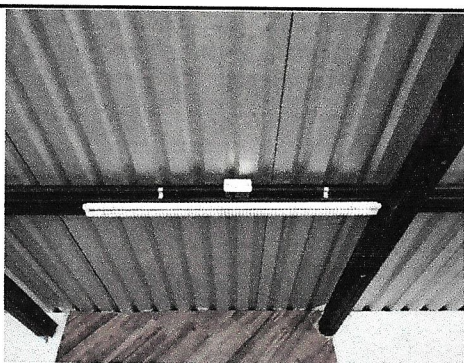
Foto 5: aulas 1,2 y 3 Finalización de reposición de lámparas tipo listón

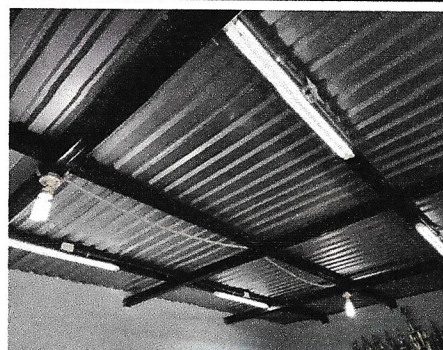
Foto 6: aula no. 3 Finalización de reposición de ducto eléctrico
