SITUACIÓN DEFICIENCIAS DETERMINADAS

| NOMBRE DEL ESTABLECIMIENTO: | EOUM "Prof Gustavo Adolfo Monroy Mejía J. M. | DIRECCIÓN DEL ESTABLECIMIENTO: | 1ra calle 4-59 Zona 1 |
| CÓDIGO DEL ESTABLECIMIENTO: | 20-09-0364-43 | FECHA: | 14/08/2025 |

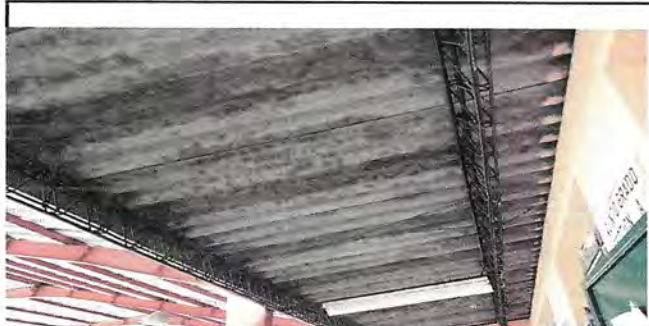
Foto1: techo actual y en deterioro

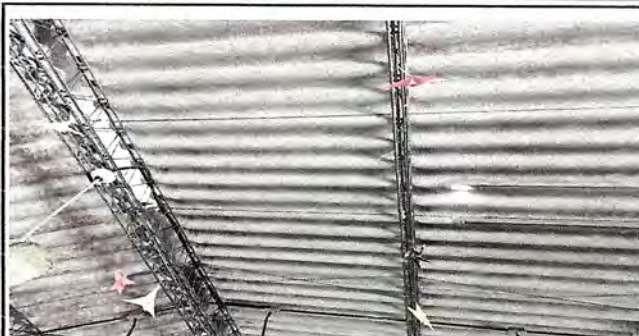
Foto 2: Se observa los orificios del techo por donde se introduce las aguas de la lluvia.

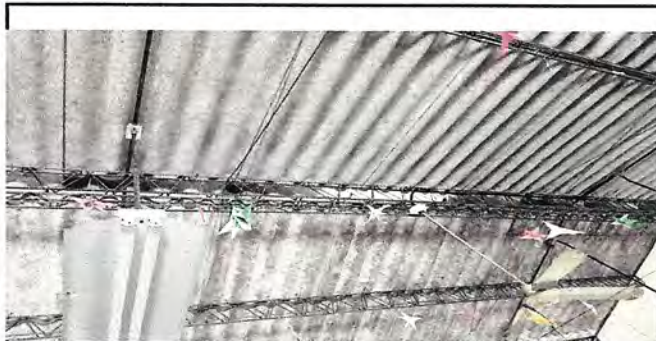
Foto 3: Se puede observar el deterioro y las separaciones del techo y las grietas con que se encuentran,

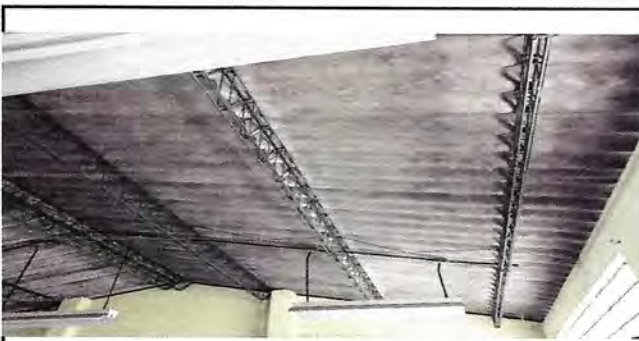
Foto 4: esta es la lámina que se realizará el cambio teniendo esta estructura.

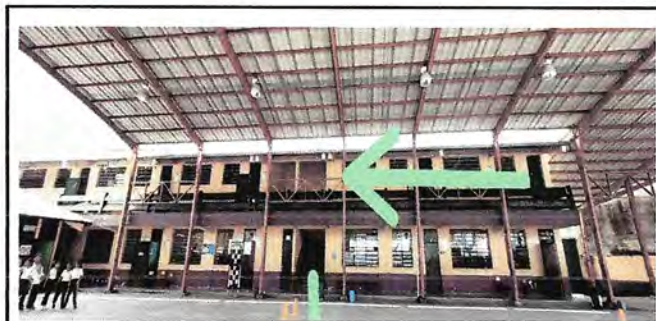
Foto 5: se muestra el techado del segundo nivel. Aquí se realizará el cambio de la lámina.

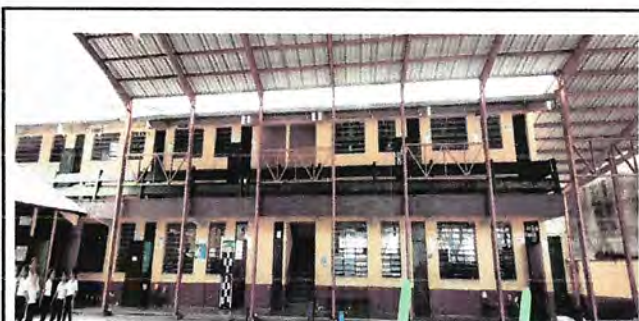
Foto 6: se observa las bajadas de agua pluvial. Donde se realizara el cambio de la tubería.
