SITUACIÓN DEFICIENCIAS DETERMINADAS

| NOMBRE DEL ESTABLECIMIENTO: | E.O.R.M Aldea Río Grande | DIRECCIÓN DEL ESTABLECIMIENTO: | ALDEA RÍO GRANDE |
| CÓDIGO DEL ESTABLECIMIENTO: | 20-09-0390-43 | FECHA: | 14/08/2025 |

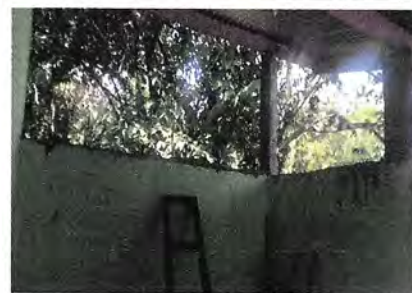
Foto 16: Seguimiento de muro en cocina.
