SITUACIÓN DEFICIENCIAS DETERMINADAS

| NOMBRE DEL ESTABLECIMIENTO: | Escuela Oficial Rural Mixta | DIRECCIÓN DEL ESTABLECIMIENTO: | Caserío Charagüín, Aldea Nochán |
| CÓDIGO DEL ESTABLECIMIENTO: | 20-09-0406-43 | FECHA: | 31/08/2025 |

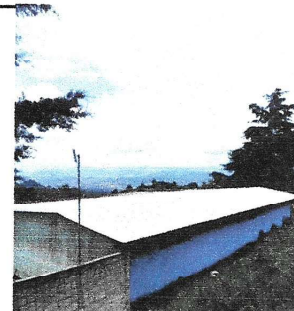
Foto 5: Reparación terminada de repello y cernido en paredes

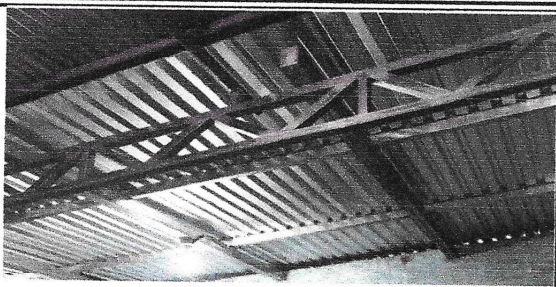
Foto 1: Lámina troquelada aluzinc calibre 26, sustituida

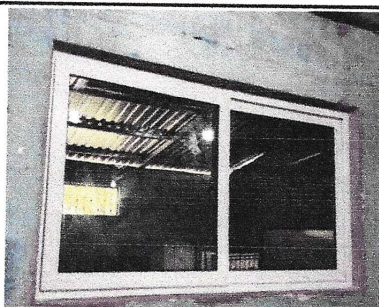
Foto 3: Sustitución de ventanas

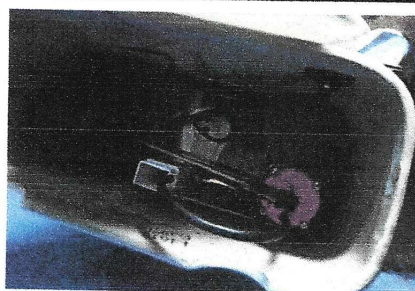
Foto 4: Sustitución de accesorios en sanitarios
