SITUACIÓN DEFICIENCIAS DETERMINADAS

| NOMBRE DEL ESTABLECIMIENTO: | Escuela Oficial Rural Mixta caserío El Caulote | DIRECCIÓN DEL ESTABLECIMIENTO: | Cas. El Caulote, ald. El Sauce, Ipala, Chiquimula |
| CÓDIGO DEL ESTABLECIMIENTO: | 20-11-0007-43 | FECHA: | 30/05/2025 |

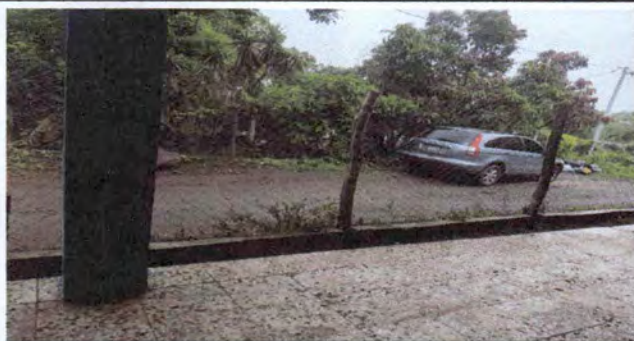
Foto 1: Reparación muro perimetral de block con tubo hg y malla galvanizada, soleras intermedias y columnas.

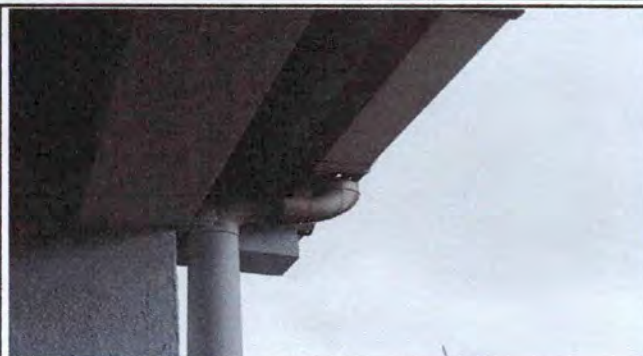
Foto 2: Sustitución de canal de PVC

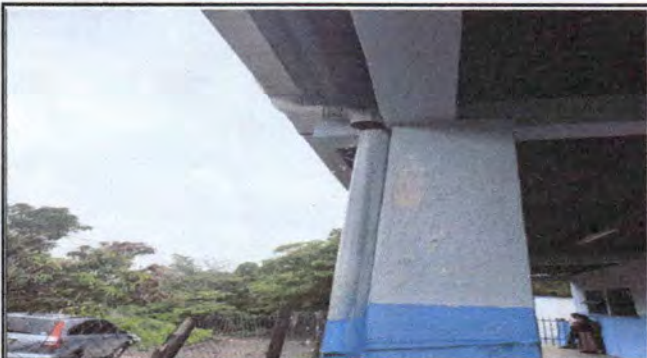
Foto 3: Reparación de bajada de agua pluvial, tubo PVC 3"

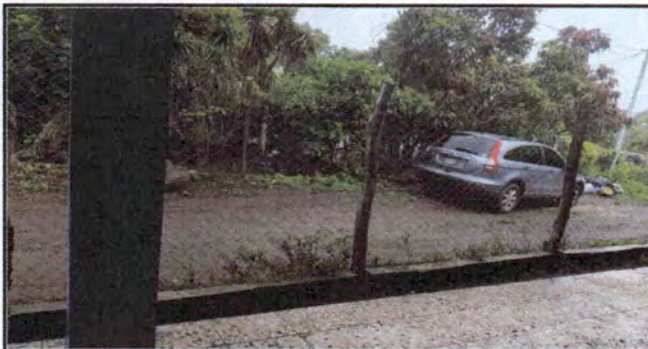
Foto 4 : Reparación muro perimetral de block con tubo hg y malla galvanizada, soleras intermedias y columnas.

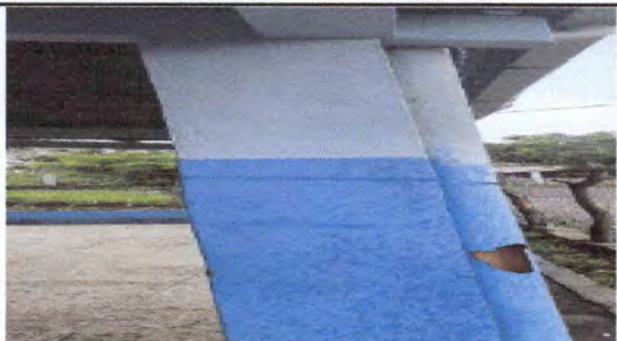
Foto 5: Reparación de bajada de agua pluvial, tubo PVC 3"

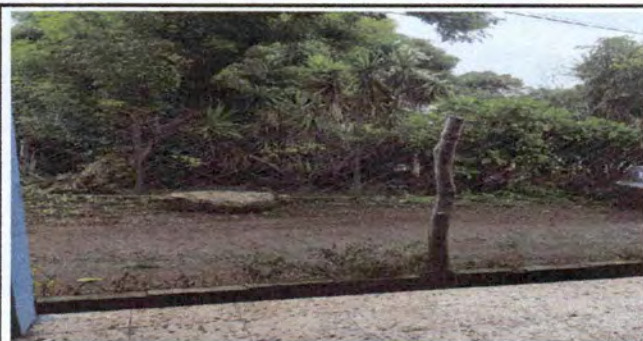
Foto 6 : Reparación muro perimetral de block con tubo hg y malla galvanizada, soleras intermedias y columnas.
