| REGISTRO FOTOGRÁFICO DE SEGUIMIENTO Y MONITOREO A INTERVENCIÓN | | | |
| DEPARTAMENTO: | Chiquimula | MUNICIPIO: | Jajalá |
| NOMBRE DEL ESTABLECIMIENTO: | IUGB. | DIRECCIÓN DEL ESTABLECIMIENTO: | Aldea Cerezo |
| CÓDIGO DEL ESTABLECIMIENTO: | 20-11-0044-45 | FECHA DE LA INSPECCIÓN: | 19/09/2025 |

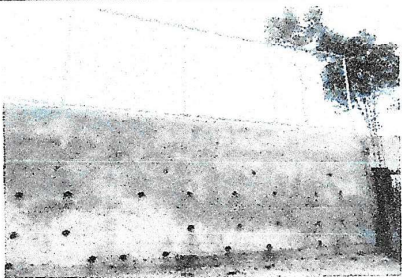
| REGISTRO FOTOGRÁFICO DE SEGUIMIENTO Y MONITOREO A INTERVENCIÓN | | | |
|---|---|---|---|
| Foto 1: .<br>DRENAJES DEL MURO DE CONTENCION | | Foto 2:<br>MALLA INSTALADA EN EL MURO DE CONTENCION | |
