SITUACIÓN DEFICIENCIAS DETERMINADAS

| NOMBRE DEL ESTABLECIMIENTO: | INEB DE TELESECUNDARIA | DIRECCIÓN DEL ESTABLECIMIENTO: | ALDEA EL SUBINAL |
| CÓDIGO DEL ESTABLECIMIENTO: | 02-01-0551-45 | FECHA: | 30/07/2025 |

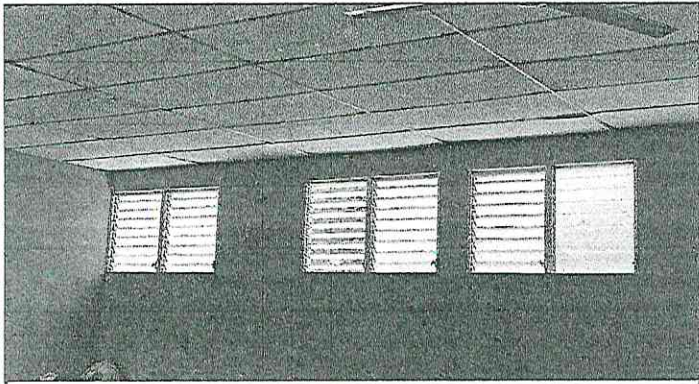
Foto1: VENTANAS:  
sustitucion de ventanas; sistema de apertura: corredizas, perfiles color blanco estandar, material del marco: PVC Material de la ventana: Vidrio,

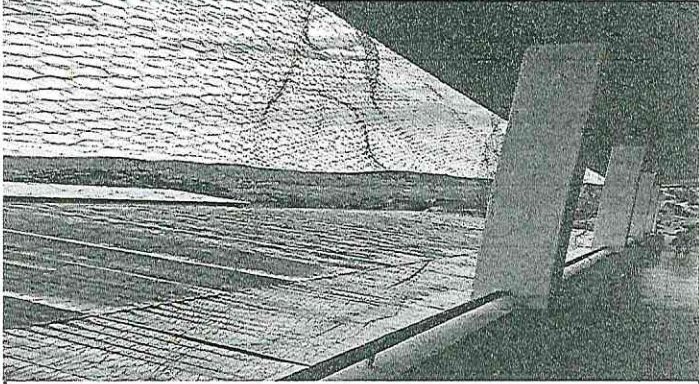
Foto 2: CERCO O MURO PERIMETRAL  
Sustitucion de malla de acero galvanizado en perimetro del establecimiento, con instalación fija y tensa, anclajes metalicos o intervalos

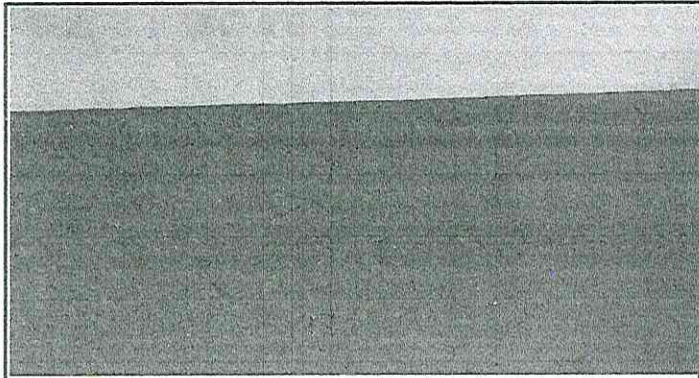
Foto 3: PINTURA EN MURO INTERIOR Y EXTERIOR preparacion de la superficie y aplicación de pintura a dos manos, en paredes interiores y exteriores del establecimiento

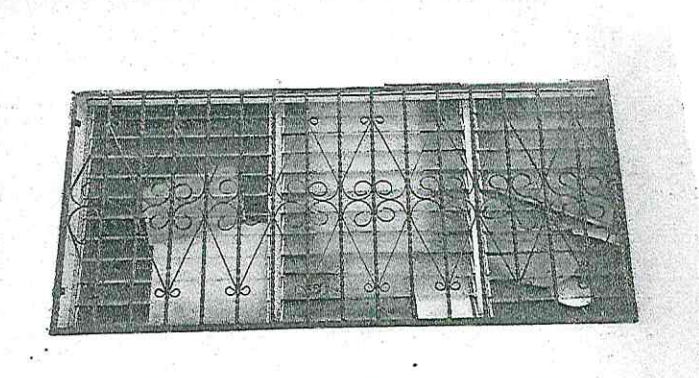
Foto 4: VENTANAS  
Reparacion de balcones metalicos, incluyendo fijaciones, pintura y soldadura
