SITUACIÓN DEFICIENCIAS DETERMINADAS

| NOMBRE DEL ESTABLECIMIENTO: | INEB DE TELESECUNDARIA | DIRECCIÓN DEL ESTABLECIMIENTO: | ALDEA EL SUBINAL |
| CÓDIGO DEL ESTABLECIMIENTO: | 02-01-0551-45 | FECHA: | 14/08/2025 |

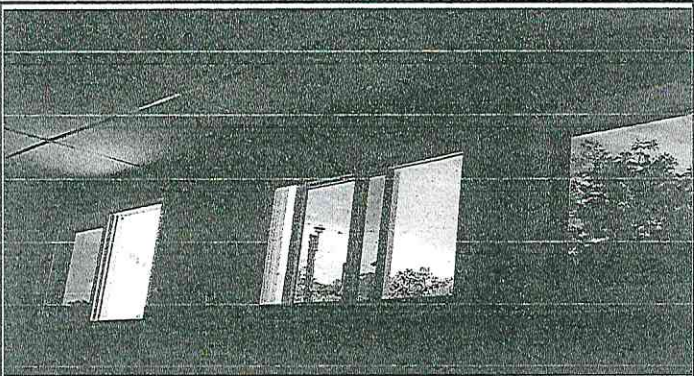
Foto1: VENTANAS:  
sustitucion de ventanas; sistema de apertura: corredizas, perfiles color blanco estandar, material del marco: PVC Material de la ventana: Vidrio,

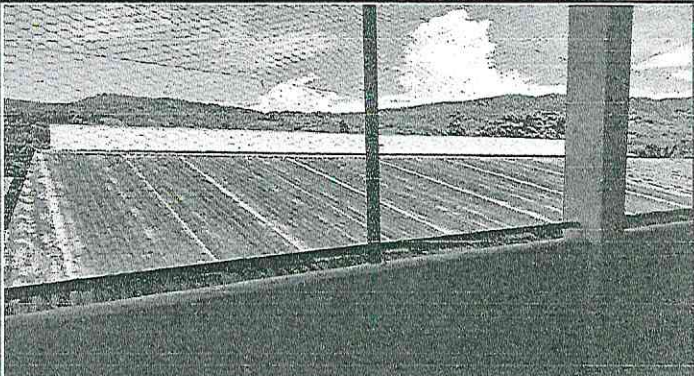
Foto 2: CERCO O MURO PERIMETRAL  
Sustitucion de malla de acero galvanizado en perimetro del establecimiento, con instalación fija y tensa, anclajes metalicos o intervalos

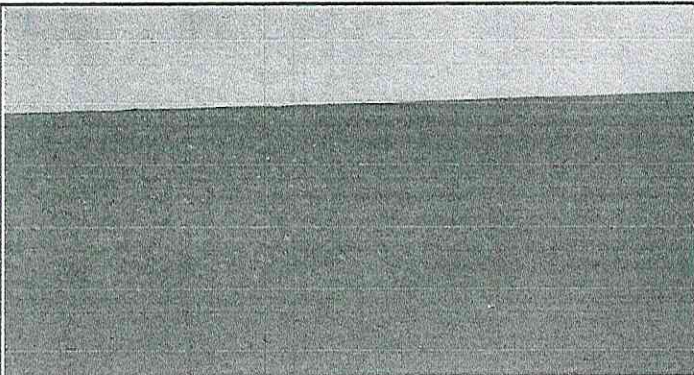
Foto 3: PINTURA EN MURO INTERIOR Y EXTERIOR preparacion de la superficie y aplicación de pintura a dos manos, en paredes interiores y exteriores del establecimiento

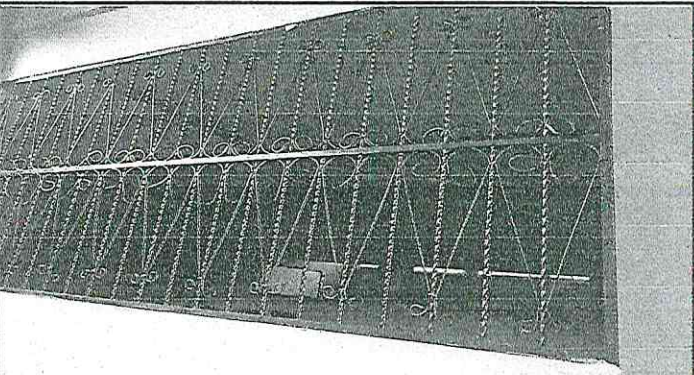
Foto 4: VENTANAS  
Reparacion de balcones metalicos, incluyendo fijaciones, pintura y soldadura
