SITUACIÓN DEFICIENCIAS DETERMINADAS

| NOMBRE DEL ESTABLECIMIENTO: | ESCUELA NORMAL DE EDUCACIÓN FÍSICA | DIRECCIÓN DEL ESTABLECIMIENTO: | BARRIO EL PORVENIR |
| CÓDIGO DEL ESTABLECIMIENTO: | 02-01-0665-46 | FECHA: | 22/09/2025 |

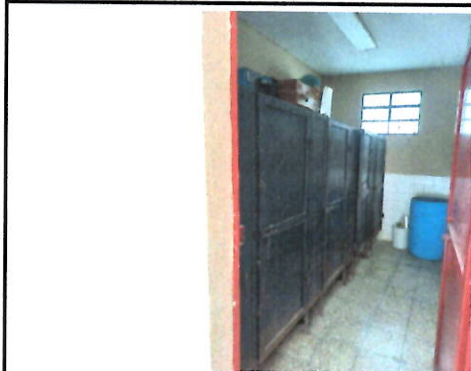
Foto1: Mantenimiento a puertas metálicas existentes retiro de óxido, suciedad y pintura deteriorada; incluye cepillado, lijado y aplicación de pintura, incluyendo las puertas de los sanitarios.

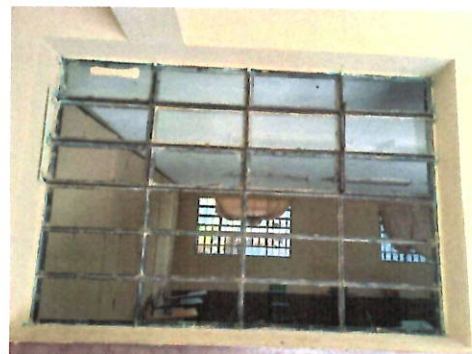
Sustitución de ventanas; sistema de apertura: Corredizas, Perfiles color blanco estandar, Material del marco: PVC Material de la ventana: Vidrio, sellado perimetral.

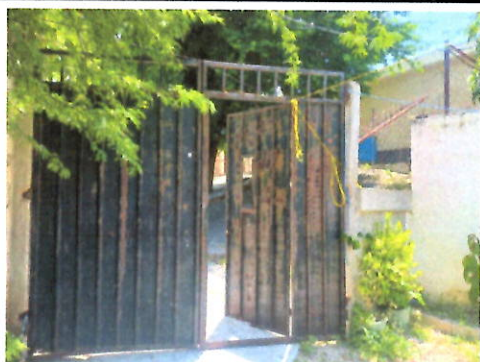
Foto 3: Sustitución de portón existente, por portón metálico de dos hojas, incluye ventana de vidrio, pintado a dos manos de pintura anticorrosiva, chapa e instalado.

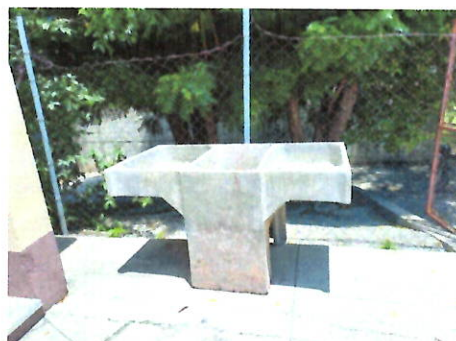
Foto 4: Sustitución pila, nivelada y con conexiones hidráulicas.

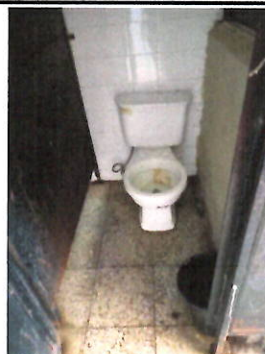
Foto 6: Sustitución de sanitarios lavables, accesorios y conexiones.
