SITUACIÓN DEFICIENCIAS DETERMINADA:
 PREVIO ☒
DURANTE ☐
POSTERIOR ☐

| DEPARTAMENTO: | EL PROGRESO | MUNICIPIO: | GUASTATOYA |
| NOMBRE DEL ESTABLECIMIENTO: | ESCUELA NORMAL INTERCULTURAL | DIRECCIÓN DEL ESTABLECIMIENTO: | BARRIO LAS JOYAS |
| CÓDIGO DEL ESTABLECIMIENTO: | 02-01-0704-46 | FECHA: | 22/09/2025 |

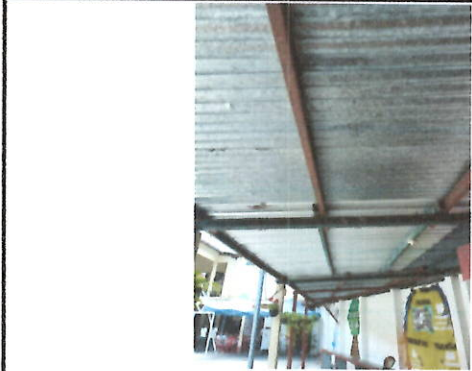
Foto1: Sustitución de cubierta de techo con lámina galvanizada, Tipo de lamina: troquelada Calibre: 26, incluye: fijaciones y sellado en traslapes en área recreativa y comedor.

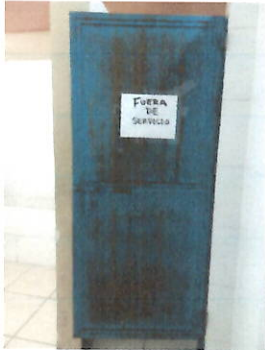
Foto 2: Mantenimiento a puerta metálica existente retiro de óxido, suciedad y pintura deteriorada; incluye cepillado, lijado y aplicación de pintura

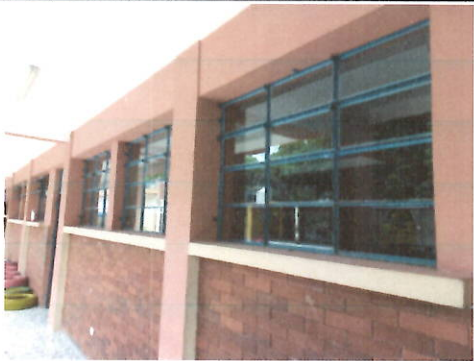
Foto 3: Sustitución de ventanas; sistema de apertura: Corredizas, Perfiles color blanco estandar, Material del marco: PVC Material de la ventana: Vidrio, sellado perimetral.

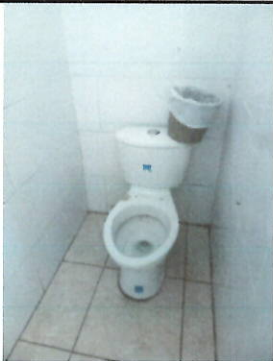
Foto 4: Sustitución de accesorios de sanitarios, incluye accesorios internos, externos, tapa y asiento.

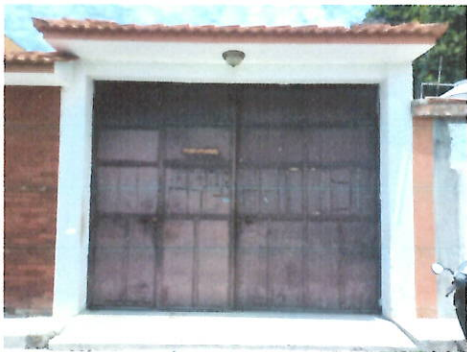
Foto 6: mantenimiento a portón de ingreso, material: metálico, incluye: bisagras y sistemas de cierre.

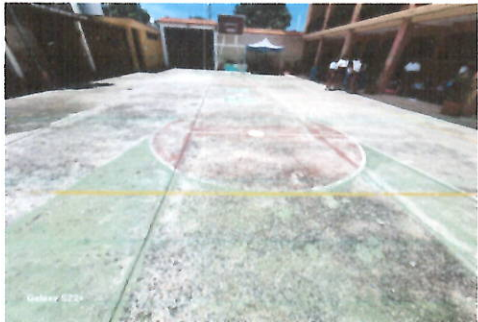
Foto 7:Preparación de la superficie y aplicación de pintura en cancha polideportiva.

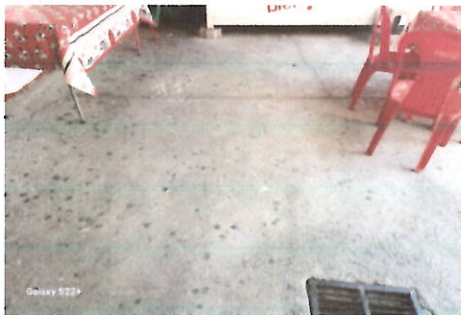
Foto 8: Sustitución de piso de concreto con acabado liso por piso cerámico antideslizante, incluyendo preparación de superficie y nivelación.

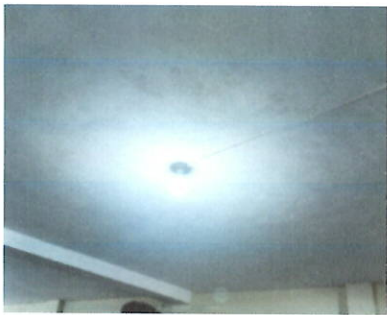
Foto 9: Sustitución de sistemas de iluminación: Lámparas

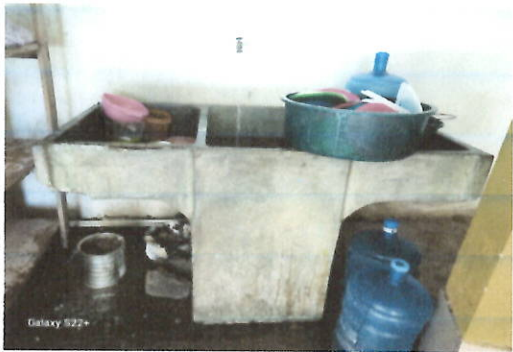
Foto 10: Sustitución pila, nivelada y con conexiones hidráulicas.
