REGISTRO FOTOGRÁFICO  
PROGRAMA DE MANTENIMIENTO DE EDIFICIOS ESCOLARES PÚBLICOS

SITUACIÓN DEFICIENCIAS DETERMINADAS

| NOMBRE DEL ESTABLECIMIENTO: | Escuela Oficial Rural Mixta Caserío El Platanito | DIRECCIÓN DEL ESTABLECIMIENTO: | Caserío El Platanito, Morazán, El Progreso |
| CÓDIGO DEL ESTABLECIMIENTO: | 02-02-0001-43 | FECHA: | 19/03/2025 |

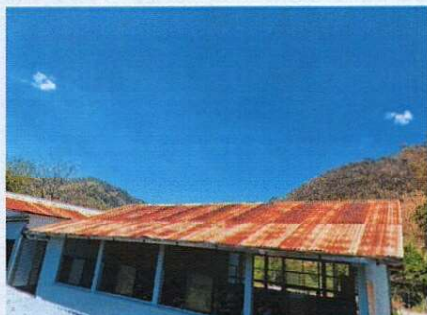
Foto 1: CUBIERTA DE LÁMINA  
Sustrucción de techo de lámina en mal estado por lámina troquelada calibre 26 en el área de los baños, área de pila y comedor. Sustrucción de

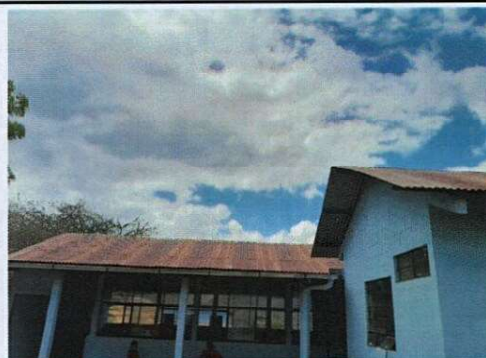
Foto 2: Sustrucción de lámina en área de aulas

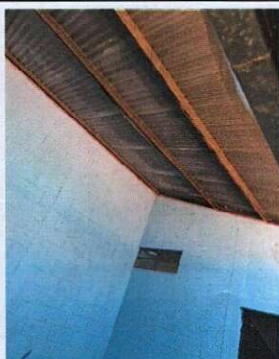
Foto 3: ESTRUCTURA DE TECHO  
Sustrucción de estructura de techo en áreas de los baños, área de pila y comedor.

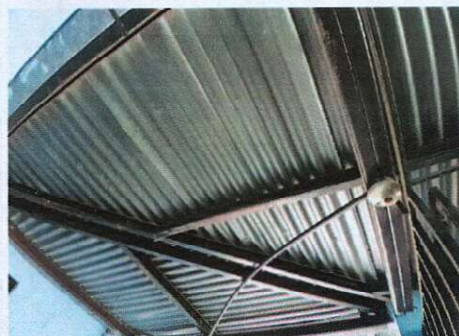
Foto 4: Mantenimiento a estructura metálica en el área de las aulas (lijado y pintura).

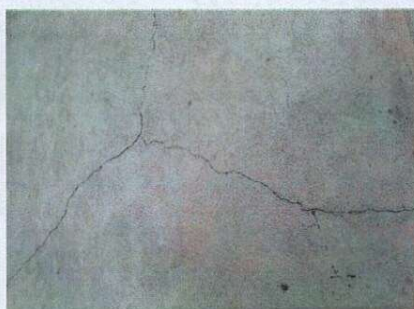
Foto 5: LOSA DE PATIO  
Reparación a losa de concreto en mal estado en patio, de un espesor de 8.00 cm.
