SITUACIÓN DEFICIENCIAS DETERMINADAS

| NOMBRE DEL ESTABLECIMIENTO: | Escuela Oficial Rural Mixta Caserío El Platanito | DIRECCIÓN DEL ESTABLECIMIENTO: | Caserío El Platanito, Morazán, El Progreso |
| CÓDIGO DEL ESTABLECIMIENTO: | 02-02-0001-43 | FECHA: | 11/04/2025 |

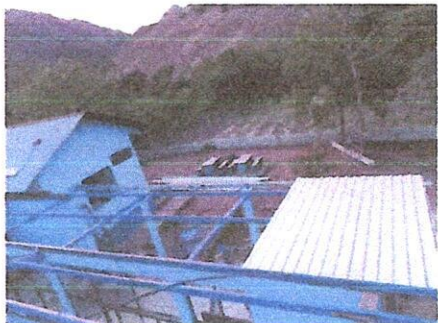
**Foto 1: CUBIERTA DE LÁMINA**  
Sustrucción de techo de lámina en mal estado por lámina troquelada calibre 26 en el área de los baños, área de pila y comedor. Sustrucción de

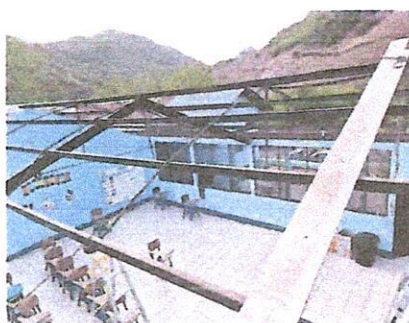
**Foto 2: Sustrucción de lámina en área de aulas**

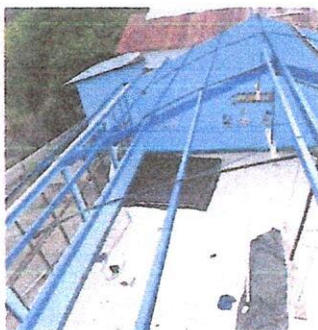
**Foto 3: ESTRUCTURA DE TECHO**  
Sustrucción de estructura de techo en áreas de los baños, área de pila y comedor.

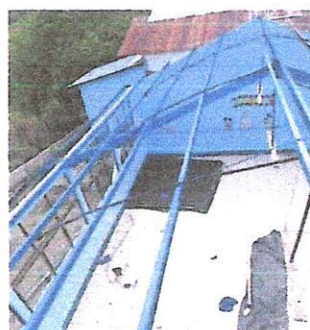
**Foto 4: Mantenimiento a estructura metálica en el área de las aulas (lijado y pintura).**
