SITUACIÓN DEFICIENCIAS DETERMINADAS

| NOMBRE DEL ESTABLECIMIENTO: | Escuela Oficial Rural Mixta Caserio El Platanito | DIRECCIÓN DEL ESTABLECIMIENTO: | Caserío El Platanito, Morazán, El Progreso |
| CÓDIGO DEL ESTABLECIMIENTO: | 02-02-0001-43 | FECHA: | 29/04/2025 |

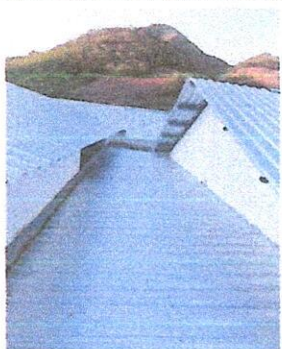
**Foto 1: CUBIERTA DE LÁMINA**  
Sustitución de techo de lámina en mal estado por lámina troquelada calibre 26 en el área de los baños, área de pila y comedor. Sustitución de

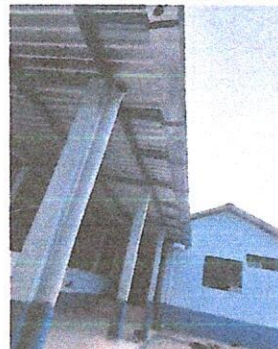
**Foto 2: Sustitución de lámina en área de aulas**

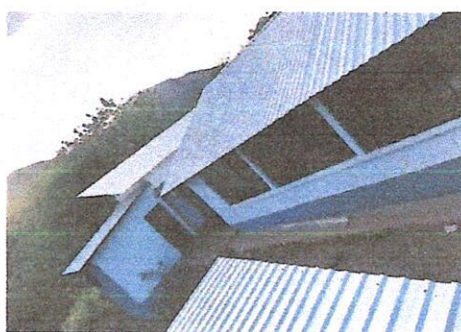
**Foto 3: ESTRUCTURA DE TECHO**  
Sustitución de estructura de techo en áreas de los baños, área de pila y comedor.

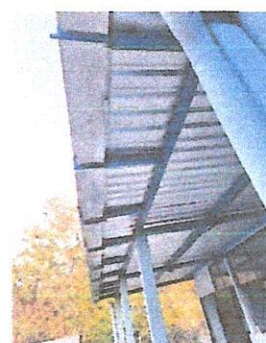
**Foto 4: Mantenimiento a estructura metálica en el área de las aulas (lijado y pintura).**

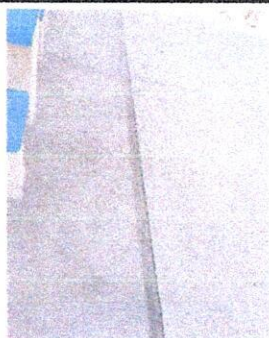
**Foto 5: LOSA DE PATIO**  
Reparación a losa de concreto en mal estado en patio, de un espesor de 8.00 cm.
