SITUACIÓN DEFICIENCIAS DETERMINADAS      PREVIO ☒      DURANTE ☐      POSTERIOR ☐

| NOMBRE DEL ESTABLECIMIENTO: | EORM | DIRECCIÓN DEL ESTABLECIMIENTO: | ALDEA LOS ACHOTES |
| CÓDIGO DEL ESTABLECIMIENTO: | 02-02-0402-43 | FECHA: | 30/05/2025 |

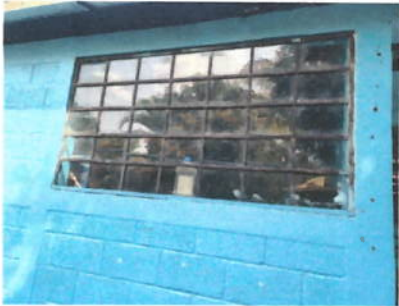
Foto1: Sustitución de ventanas; sistema de apertura: Corredizas, Perfiles color blanco estandar, Material del marco: PVC Material de la ventana: Vidrio, sellado perimetral

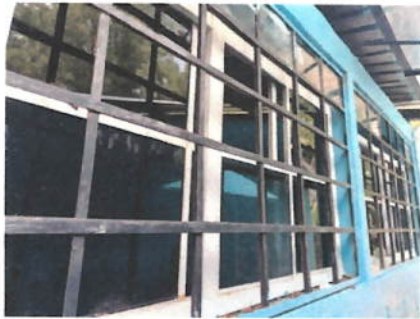
Foto 2: Reparación o sustitución de barandales metálicos, incluyendo fijaciones, pintura y soldaduras.

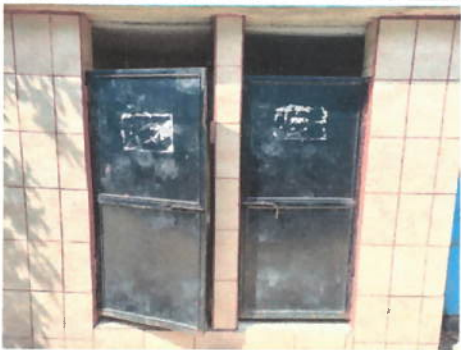
Foto 3: Mantenimiento a puerta metálica existente retiro de óxido, suciedad y pintura deteriorada; incluye cepillado, lijado y aplicación de pintura.

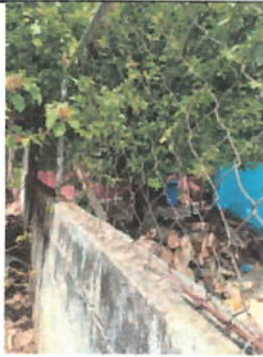
Foto 4: Sustitución malla de acero galvanizado en perímetro del establecimiento, con instalación fija y tensa, anclajes metálicos en intervalos regulares.

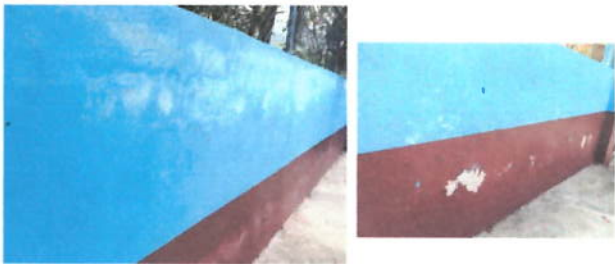
Foto 6: Reparación de repello y cernido en muro de mamposteria con aplicacion de acabado uniforme y colocación de pintura en muros.
