**REGISTRO FOTOGRÁFICO**  
**PROGRAMA DE MANTENIMIENTO DE EDIFICIOS ESCOLARES PÚBLICOS**

PRA-FOR-123  
Versión 1

SITUACIÓN DEFICIENCIAS DETERMINADAS

| NOMBRE DEL ESTABLECIMIENTO: | EODP ANEXA A EORM | DIRECCIÓN DEL ESTABLECIMIENTO: | CASERIO GUAYTAN ABAJO |

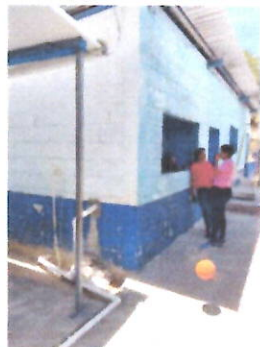
Red de drenaje, sustitucion y mejoramiento red de drenaje. Pintura en muros interiore e interior de cocina
