SITUACIÓN DEFICIENCIAS DETERMINADAS:

| NOMBRE DEL ESTABLECIMIENTO: | EODP | DIRECCIÓN DEL ESTABLECIMIENTO: | CASERIO PUENTE COLGANTE |
| CÓDIGO DEL ESTABLECIMIENTO: | 02-03-0011-42 | FECHA: | 3/06/2025 |

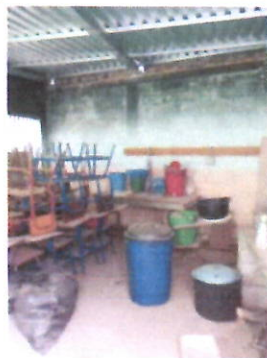
REPELLO Y CERNIDO EN PAREDES, SUSTITUCION DE REPELLO Y CERNIDO EN PAREDES EN MAL ESTADO

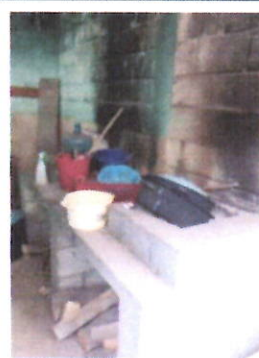
REPARACIÓN O SUSTITUCIÓN DE ÁREA DE COCINA  
Sustitución de estufa rural con chimenea, plancha y accesorios.

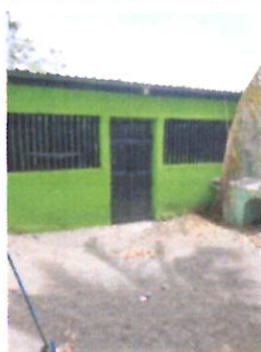
PUERTA, SUSTITUCION DE PUERTA DE COCINA EN MAL ESTADO

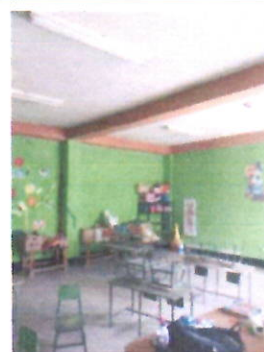
REPARACION SISTEMA ELECTRICO, SUSTITUCION DE CABLEADO, LAMPARAS EN MAL ESTADO POR BOMBILLAS CON PLAFONERAS, CAMBIO DE APAGADORES Y TOMACORRIENTES
