SITUACIÓN DEFICIENCIAS DETERMINADAS

PREVIO ☒

| NOMBRE DEL ESTABLECIMIENTO: | EODP ANEXA A EORM | DIRECCIÓN DEL ESTABLECIMIENTO: | CASERÍO EL PINITO, ALDEA TECUIZ |
| CÓDIGO DEL ESTABLECIMIENTO: | 02-03-0031-42 | FECHA: | 19/09/2025 |

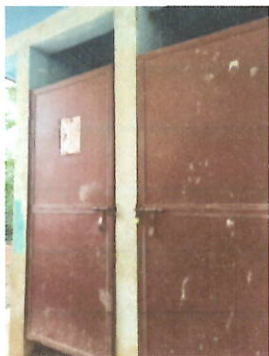
Foto 1: Mantenimiento a puerta metálica existente retiro de óxido, suciedad y pintura deteriorada; incluye cepillado, lijado y aplicación de pintura dos de módulo de aulas y cuatro de sanitarios

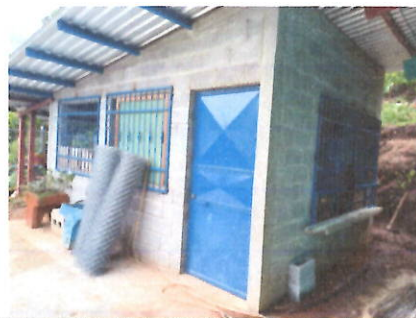
Foto 2: Preparación de la superficie y aplicación de pintura a dos manos, en paredes interiores y exteriores del establecimiento en área de cocina y sanitarios

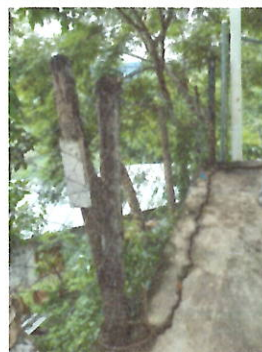
Foto 4: Sustitución malla de acero galvanizado en perímetro del establecimiento, con instalación fija y tensa, anclajes metálicos en intervalos regulares y refuerzo para anclaje de la malla.

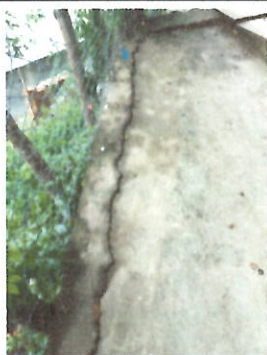
Foto 5: Reparación de losa de concreto para patios, al contorno del módulo de aula, considerando preparación de terreno, armado, nivelación y acabado rustico.
