SITUACIÓN DEFICIENCIAS DETERMINADAS

PREVIO ☒

| NOMBRE DEL ESTABLECIMIENTO: | EORM CASERÍO LOS ACHIOTES | DIRECCIÓN DEL ESTABLECIMIENTO: | CASERIO EL POSHTE |
| CÓDIGO DEL ESTABLECIMIENTO: | 02-03-0040-43 | FECHA: | 19/09/2025 |

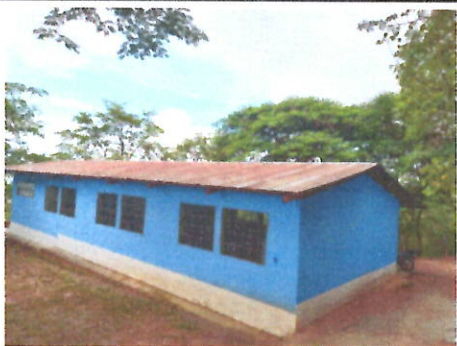
Foto 1: Sustitución de cubierta de techo con lámina galvanizada, Tipo de lámina: troquelada Calibre: 26, incluye: fijaciones y sellado en traslapes.

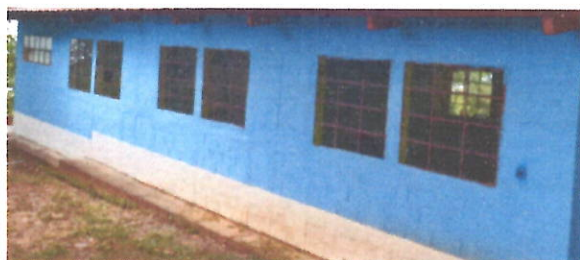
Foto 3: Sustitución de ventanas; sistema de apertura: Corredizas, Perfiles color blanco estándar, Material del marco: PVC Material de la ventana: Vidrio, sellado perimetral

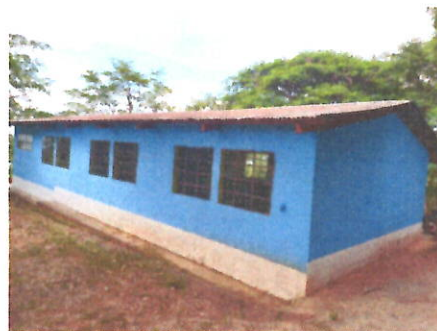
Foto 4: Preparación de la superficie y aplicación de pintura a dos manos, en paredes interiores y exteriores del establecimiento.
