SITUACIÓN DEFICIENCIAS DETERMINADAS

| NOMBRE DEL ESTABLECIMIENTO: | EOUM PABLO JIMENEZ CRUZ | DIRECCIÓN DEL ESTABLECIMIENTO: | BARRIO GUAYTAN |
| CÓDIGO DEL ESTABLECIMIENTO: | 02-03-0060-43 | FECHA: | 22/09/2025 |

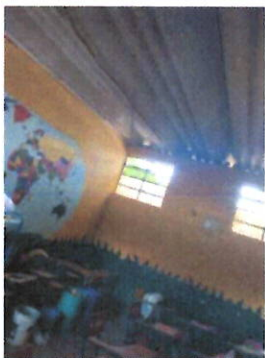
**CUBIERTA DE LAMINA**  
Sustitución de cubierta de Duralita en mal estado

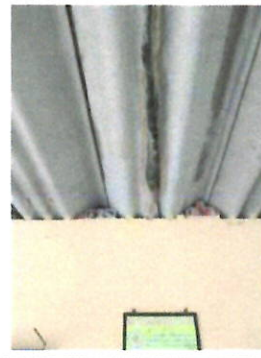
**CUBIERTA DE LAMINA**  
Sustitución de cubierta de Duralita en mal estado

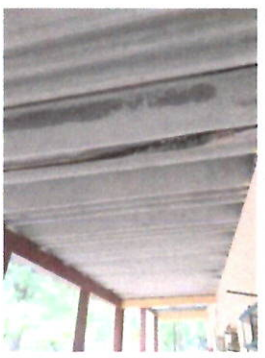
**CUBIERTA DE LAMINA**  
Sustitución de cubierta de Duralita en mal estado

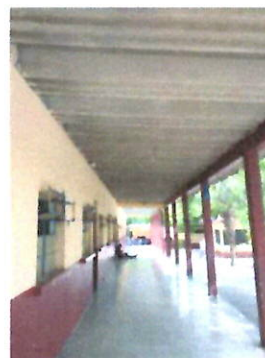
**CUBIERTA DE LAMINA**  
Sustitución de cubierta de Duralita en mal estado
