SITUACIÓN DEFICIENCIAS DETERMINADAS      PREVIO ☒      DURANTE ☐      POSTERIOR ☐

| DEPARTAMENTO: | EL PROGRESO | MUNICIPIO: | SAN AGUSTÍN ACASAGUASTLÁN |
| NOMBRE DEL ESTABLECIMIENTO: | EORM | DIRECCIÓN DEL ESTABLECIMIENTO: | ALDEA EL MORRO |
| CÓDIGO DEL ESTABLECIMIENTO: | 02-03-0065-43 | FECHA: | 11/06/2025 |

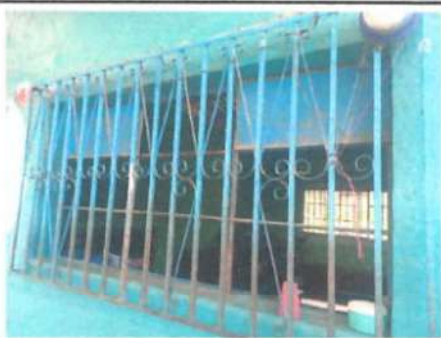
Foto1: Sustrucción de ventanas; sistema de apertura: Corredizas, Perfiles color blanco estandar, Material del marco: PVC Material de la ventana: Vidrio, sellado perimetral.

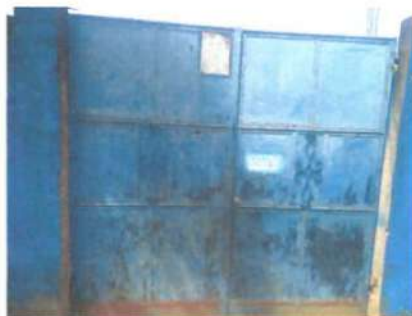
Foto 3: Mantenimiento a portón de ingreso, material: metálico, incluye: lijado y pintura.

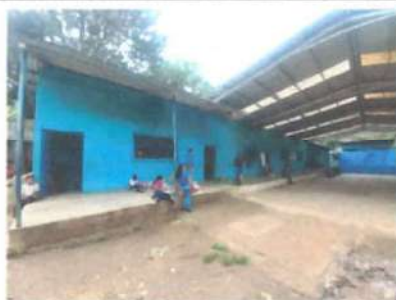
Foto 5: Preparación de la superficie y aplicación de pintura a dos manos, en paredes interiores y exteriores del establecimiento.
