SITUACIÓN DEFICIENCIAS DETERMINADAS

| NOMBRE DEL ESTABLECIMIENTO: | ESCUELA OFICIAL DE PÁRVULOS ANEXA A EORM JM | DIRECCIÓN DEL ESTABLECIMIENTO: | ALDEA SANTA GERTRUDIS |
| CÓDIGO DEL ESTABLECIMIENTO: | 02-03-0068-42 | FECHA: | 21/03/2024 |

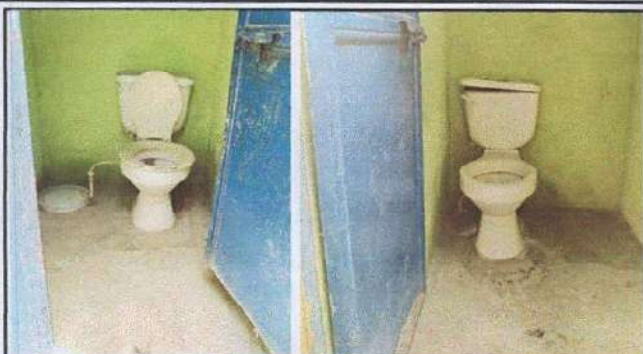
Foto 1: La escuela cuenta con servicios sanitarios en mal estado, es necesario cambiar las dos tazas que se encuentran fuera de funcionamiento

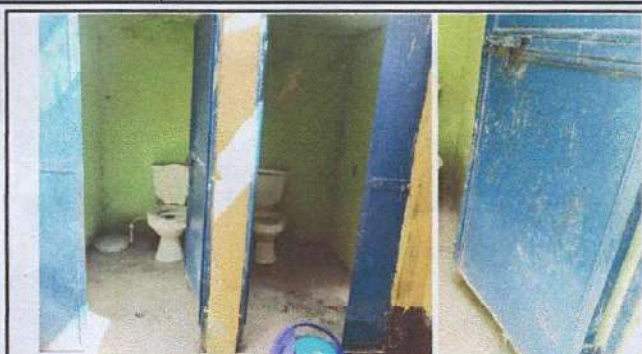
Foto 2: Es necesario reemplazar las dos puertas de metal de los sanitarios que ya están picadas y se han desprendido.

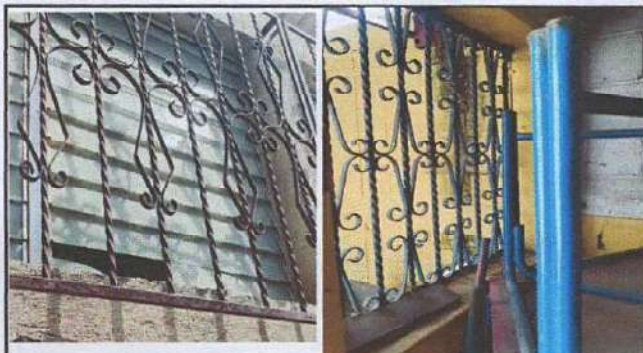
Foto 3: Las ventanas se encuentran en mal estado y hay unas que solamente tienen los balcones, es necesario el reemplazo de las ventanas por ventanas de paleta.

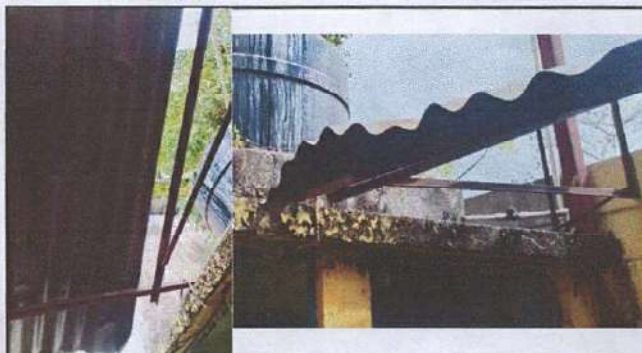
FOTO 4: La estructura y lámina entre los sanitarios, la cocina y el aula se ha desprendido y la lámina se ha deteriorado, por lo que es necesario reemplazar el techado con estructura mas solida y lamina troquelada.

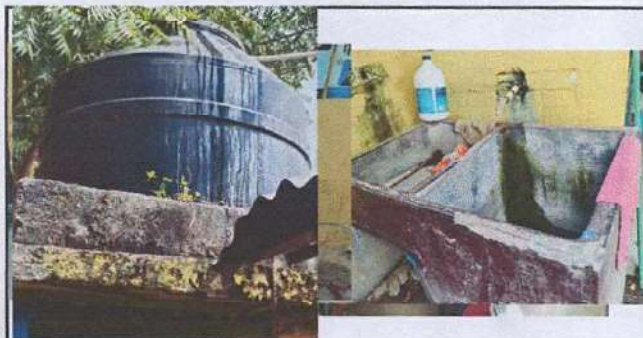
Foto 5: El depósito de agua o tinaco se encuentra en mal estado aparte de que es muy pequeño, y pila que existe es la que sirve de lavamanos para los niños y está en mal estado, es necesario sustituirlo por un lavamanos solido.

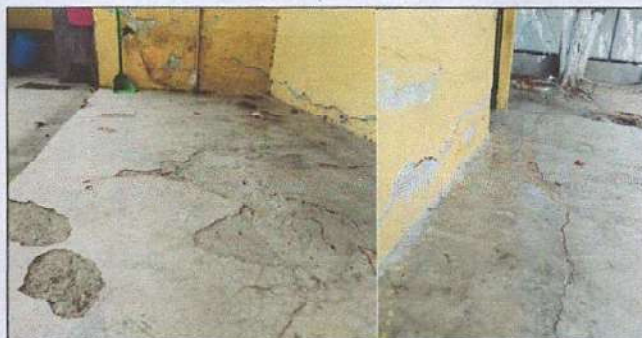
Foto 6: El piso del aula y del corredor se ha rajado y se está levantando requiriendo un mejoramiento en el piso de ambos elementos.

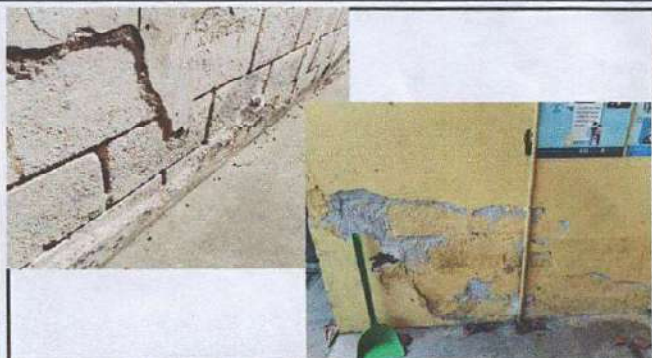
Foto 7: Existen partes, principalmente en la parte baja de las paredes que han sufrido desprendimiento en el repello y cernido, lo que requiere un resane de las paredes.

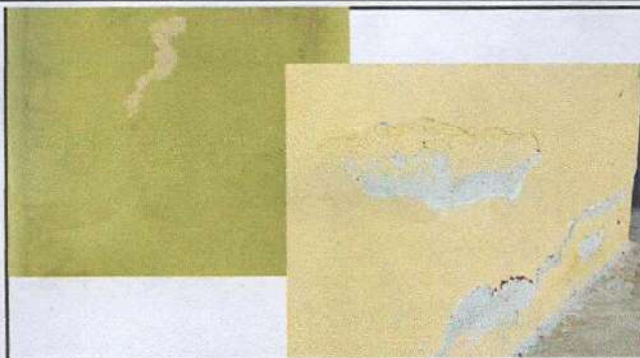
Foto 8: Las paredes necesitan nueva pintura para proporcionar un buen ambiente a los estudiantes.

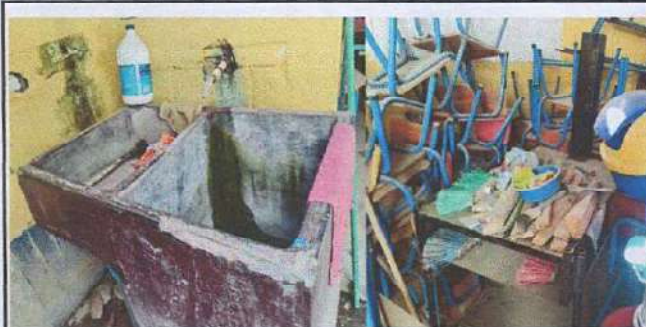
Foto 9: La cocina ha estado fuera de funcionamiento, se puede apreciar que la única pila está en mal estado y la estufa ya está en desuso almacenada por estar en mal estado.

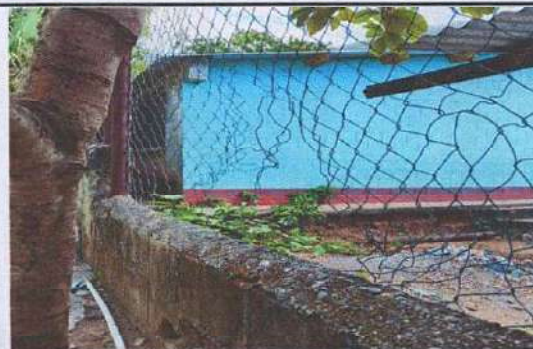
Foto 10: Sustitución de malla galvanizada y reparación de muro de block en circulación perimetral.
