SITUACIÓN DEFICIENCIAS DETERMINADAS

| NOMBRE DEL ESTABLECIMIENTO: | ESCUELA OFICIAL RURAL MIXTA, CASERÍO EL DURAZNO, ALDEA LAS ESCALERAS | DIRECCIÓN DEL ESTABLECIMIENTO: | CASERÍO EL DURAZNO, ALDEA LAS ESCALERAS |
| CÓDIGO DEL ESTABLECIMIENTO: | 02-03-0077-43 | FECHA: | 21 DE MARZO DE 2025 |

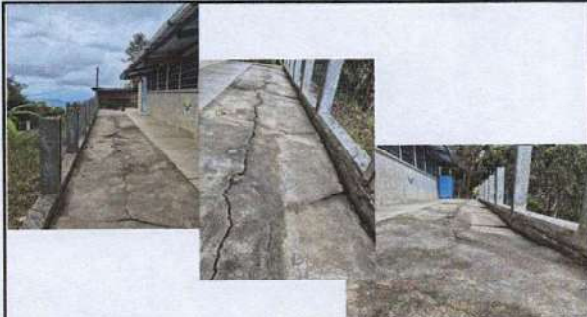
FOTO 1: Reparación de losa de patio frente a las aulas, presenta grietas y hundimiento de mas de 20 cm y existe peligro inminente para los niños.

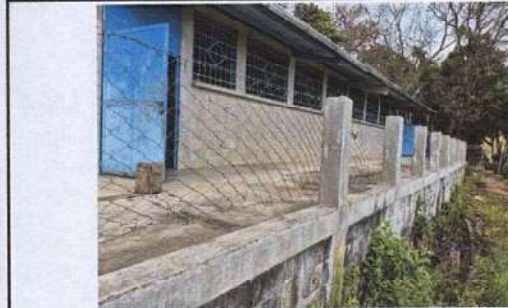
FOTO 2: Resane y refuerzo a barandal frente a corredor.

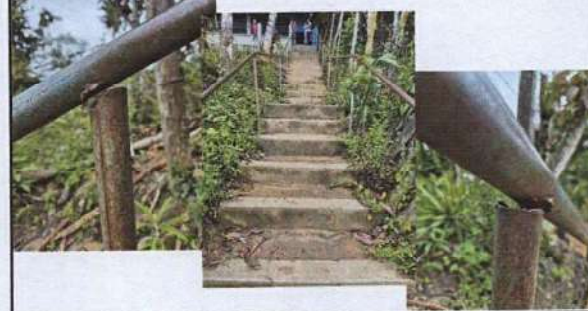
FOTO 4: La baranda de las gradas ya requiere mantenimiento, presenta oxido en su mayoría y algunos postes están safordos. Sería bueno repararla y pintarla.

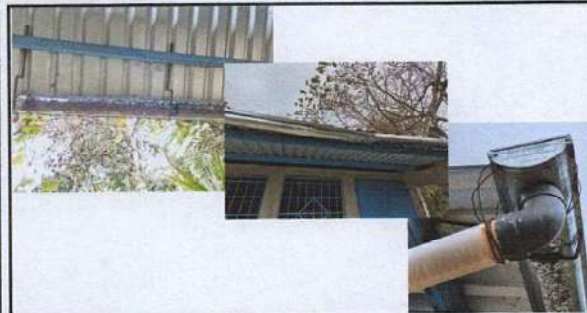
FOTO 5: Canal, soportes y bajadas están quebrados, safordos y oxidados, será bueno cambiarlo y dos bajadas de agua pluvial frente a corredor conducirlas con tubo hacia la caja de agua pluvial con la que ya.

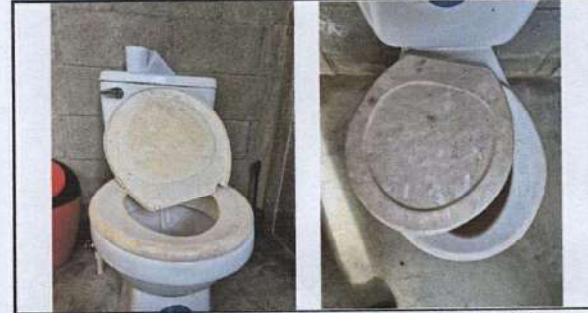
FOTO 6: Las tapaderas de plástico de los inodoros ya están safordas y quebradas, hay que cambiarlas.

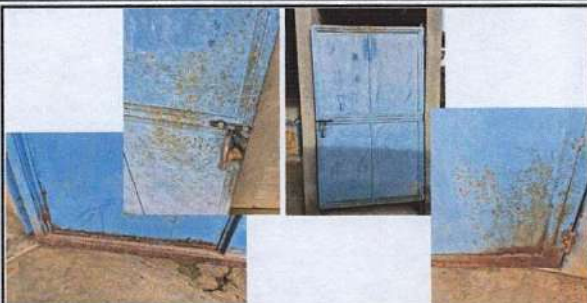
FOTO 7: Las puertas ya se están oxidando, sería bueno realizarle mantenimiento con lijado y pintura para prolongar su vida útil, mas el cambio de una puerta.

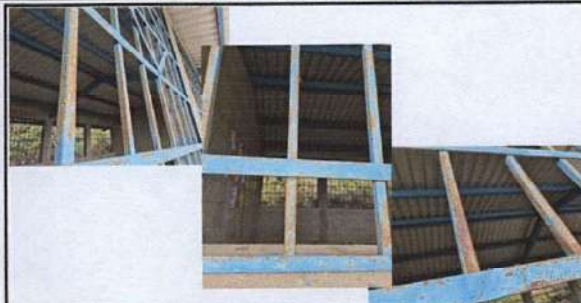
FOTO 8: De igual manera los balcones ya presentan oxidación y en algunas partes está quebrado, requieren mantenimiento con reparación, lijado y pintado.

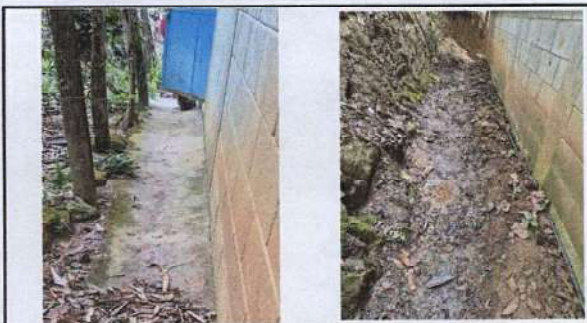
FOTO 9: Reparación de cuneta en mal estado, ya que las paredes de la escuela se mantienen con humedad porque el agua no sale y se empoza.

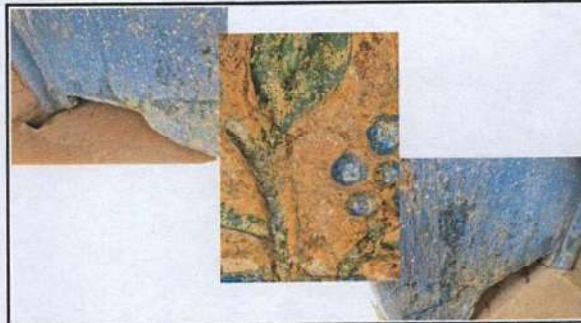
FOTO 10: La pila ya presenta rajaduras y el agua se filtra, no retiene nada de agua, habrá que cambiarla.
