# REGISTRO FOTOGRÁFICO PROGRAMA DE MANTENIMIENTO DE EDIFICIOS ESCOLARES PÚBLICOS

PRA-FOR-123  
Versión 1

| NOMBRE DEL ESTABLECIMIENTO: | ESCUELA OFICIAL RURAL MIXTA | DIRECCIÓN DEL ESTABLECIMIENTO: | ALDEA PUERTA DE GOLPE |
| CÓDIGO DEL ESTABLECIMIENTO: | 02-03-0078-43 | FECHA: | 9/06/2025 |

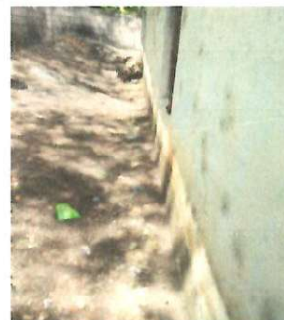
FOTO No. 6. REPELLO. Repello con aditivo antihongos en el área trasera de las aulas.
