SITUACIÓN DEFICIENCIAS DETERMINADAS PREVIO ☒ DURANTE ☐ POSTERIOR ☐

| NOMBRE DEL ESTABLECIMIENTO: | ESCUELA OFICIAL RURAL MIXTA ALDEA MAGDALENA | DIRECCIÓN DEL ESTABLECIMIENTO: | ALDEA MAGDALENA |
| CÓDIGO DEL ESTABLECIMIENTO: | 02-03-0088-43 | FECHA: | 21/03/2025 |

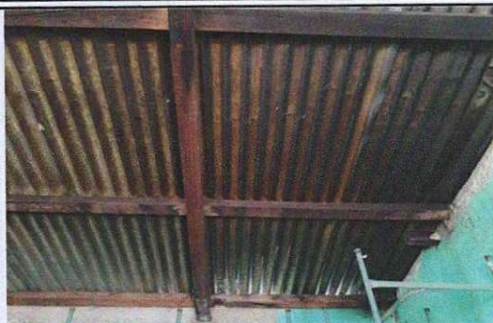
Foto 1: La lámina del área de la cocina tiene lamina que está picada y la estructura es de madera que ya se encuentra en mal estado, por lo que se requiere cambio a estructura de metal y lamina troquelada

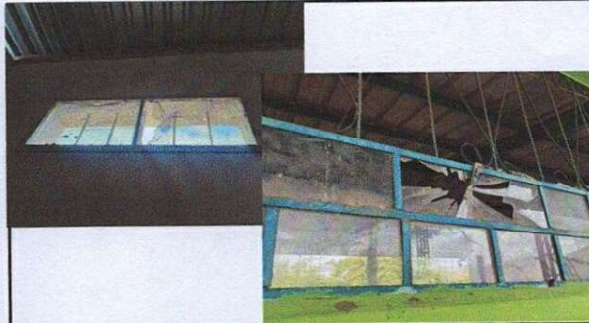
Foto 2: Las ventanas se encuentran deterioradas y obsoletas, por lo que se requiere cambio de ventanas a tipo paleta para aprovechar la ventilación mas balcón para la seguridad.

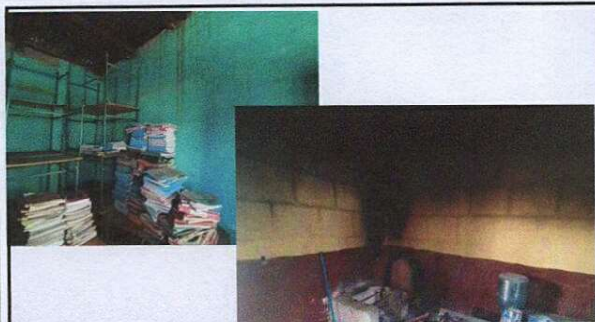
Foto 3: Las paredes se han cubierto de hollín por lo que requiere una limpieza profunda, y pintura sobre el cernido aplicado

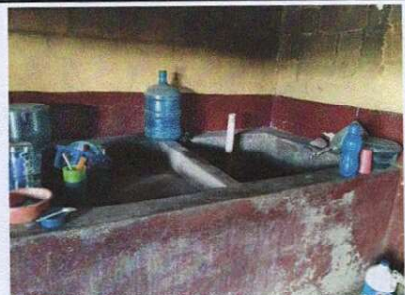
Foto 4: Reparación de pila existente de concreto, la cual es de gran capacidad pero se ha rajado y no almacena el agua por lo que se requiere reparación de pila para almacenar 1 m3 aprox.

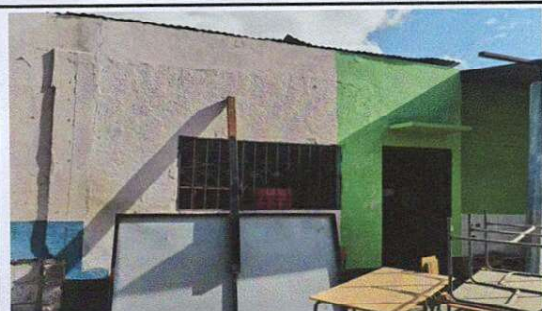
Foto 5: Las paredes requieren un repello y cernido para alcanzar un acabado uniforme en su superficie.

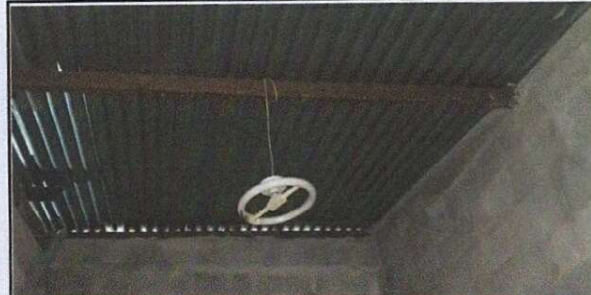
Foto 6: Se deberá corregir realizando nuevas instalaciones eléctricas en la cocina, tanto de iluminación como de tomacorrientes.
