REGISTRO FOTOGRÁFICO  
PROGRAMA DE MANTENIMIENTO DE EDIFICIOS ESCOLARES PÚBLICOS

| NOMBRE DEL ESTABLECIMIENTO: | ESCUELA OFICIAL RURAL MIXTA "PROFESOR JOSÉ ÓSCAR BARRIENTOS CANAHUÍ" | DIRECCIÓN DEL ESTABLECIMIENTO: | CASERÍO TINMASHA |
| CÓDIGO DEL ESTABLECIMIENTO: | 02-03-0095-43 | FECHA: | 17/03/2025 |

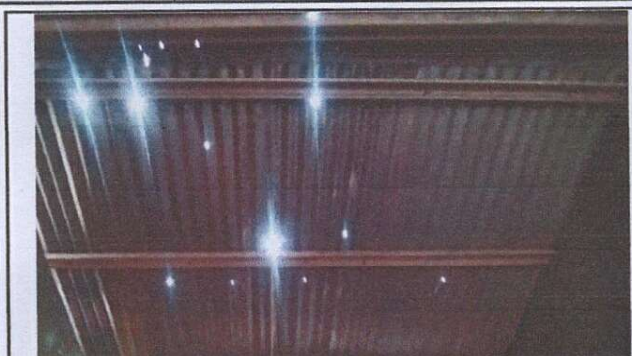
Foto 1: El techado se encuentra en mal estado así como la estructura de la cubierta, ocasionando problemas en la época de lluvia

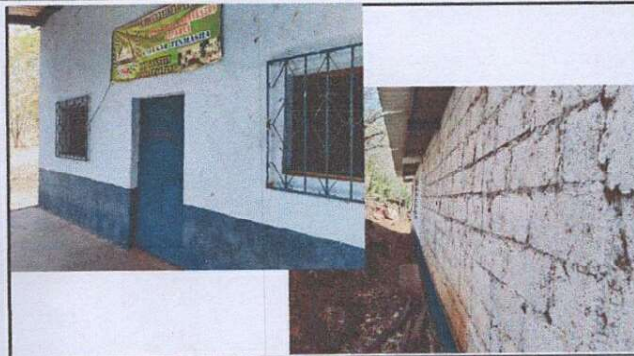
Foto 2: Las paredes necesitan aplicación de pintura tanto en el interior como en el exterior.

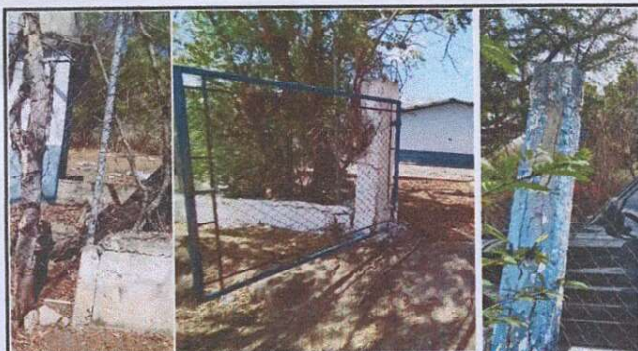
Foto 3: a. Sustitución de malla rota y oxidada mas reparación de block en mal estado del muro perimetral, b. Sustitución de portones de malla con tubo galvanizado y c. Reparación, resanado y refuerzo de columnas de concreto de soporte de portones

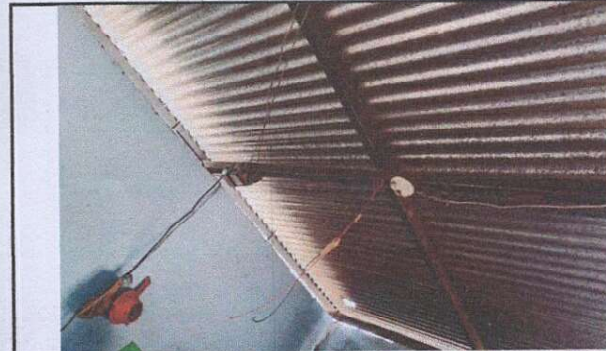
Foto 4: El sistema eléctrico de toda la escuela se encuentra en mal estado, desde el tablero de flípones de distribución.

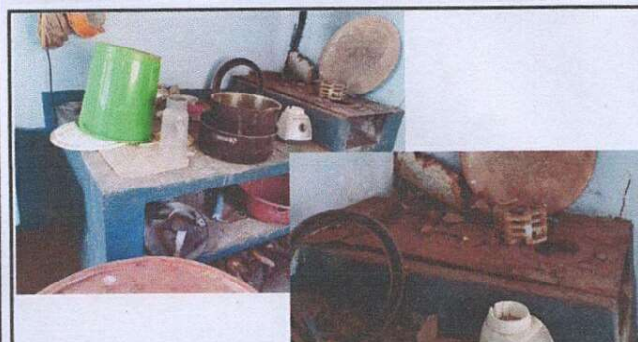
Foto 5: La estufa se ha deteriorado y el meson se podrá mejorar para mantener higiénica el área de preparación de alimentos.

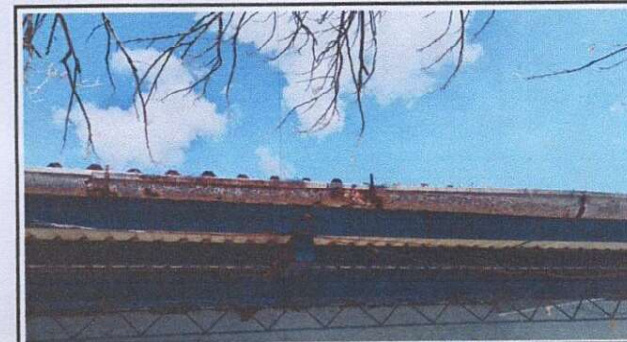
Foto 6: Todos los canales se encuentran picados, lo que no les permite cumplir con su función de recolección y conducción del agua pluvial
