SITUACIÓN DEFICIENCIAS DETERMINADAS

PREVIO ☒

| NOMBRE DEL ESTABLECIMIENTO: | INEB DE TELESECUNDARIA | DIRECCIÓN DEL ESTABLECIMIENTO: | ALDEA EL IXCANAL |
| CÓDIGO DEL ESTABLECIMIENTO: | 02-03-0114-45 | FECHA: | 19/09/2025 |

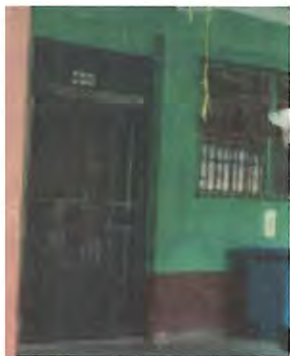
Foto 1: Mantenimiento a puerta metálica existente retiro de óxido, suciedad y pintura deteriorada; incluye cepillado, lijado y aplicación de pintura.

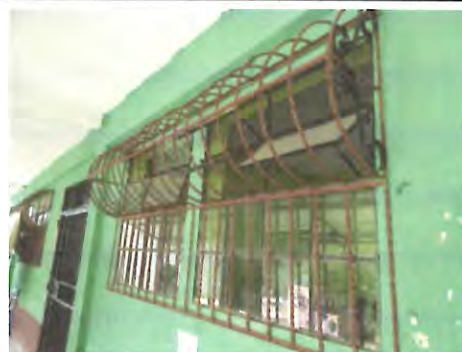
Foto 2: Sustitución de ventanas; sistema de apertura: Corredizas, Perfiles color blanco estandar, Material del marco: PVC Material de la ventana: Vidrio, sellado perimetral.

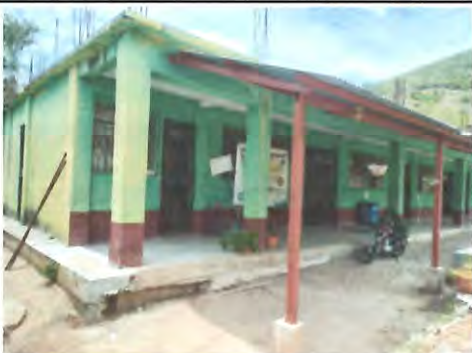
Foto 3: Preparación de la superficie y aplicación de pintura a dos manos, en paredes interiores y exteriores del establecimiento.

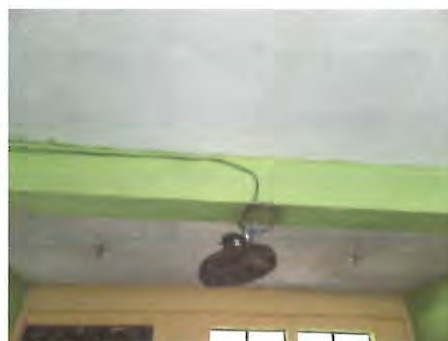
Foto 4: Sustitución de ventiladores con sus respectivos interruptores

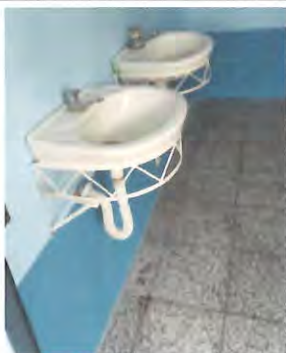
Foto 5: Sustitución de lavamanos en mal estado, por lavamanos nuevo.

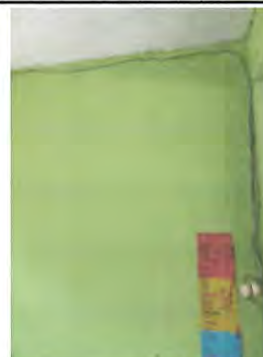
Foto 6: Reparación de repello y cernido en muro de mampostería con aplicación de acabado uniforme en área aulas y bodega.
