SITUACIÓN DEFICIENCIAS DETERMINADAS

| NOMBRE DEL ESTABLECIMIENTO: | EODP ANEXA A EORM | DIRECCIÓN DEL ESTABLECIMIENTO: | CASERIO EL VOLCAN, ALDEA CHANRAYO |
| CÓDIGO DEL ESTABLECIMIENTO: | 02-03-0153-42 | FECHA: | 4/09/2025 |

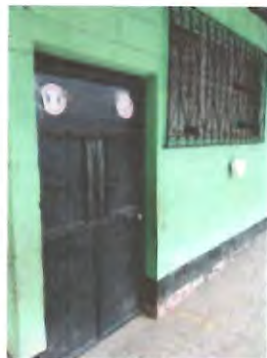
**PUERTAS**

Mantenimiento a puerta metálica existente retiro de óxido, suciedad y pintura deteriorada; incluye cepillado, lijado y aplicación de pintura

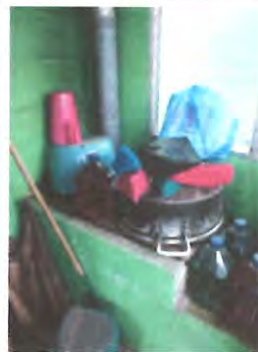
**REPARACIÓN O SUSTITUCIÓN DE ÁREA DE COCINA**

Reparación de estufa rural con chimenea, plancha y accesorios.

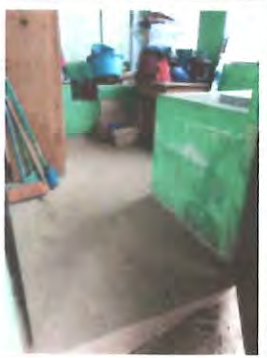
**PISO**

Sustitución de piso de concreto con acabado liso por piso cerámicos antideslizante, incluyendo preparación de superficie y nivelación, cocina

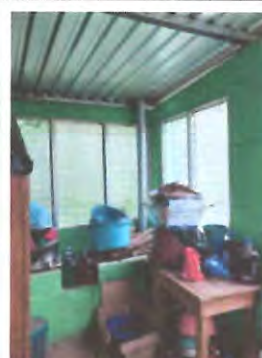
**VENTANAS**

Sustitución de ventanas, Cocina, 0.65 m x 1.40 m, 1.22 m x 1.40 m, 1.21 m x 1.20 y 1.20 x 1.80
