SITUACIÓN DEFICIENCIAS DETERMINADAS

PREVIO ☒

| DEPARTAMENTO: | EL PROGRESO | MUNICIPIO: | SAN AGUSTÍN ACASAGUASTLÁN |
| NOMBRE DEL ESTABLECIMIENTO: | EORM | DIRECCIÓN DEL ESTABLECIMIENTO: | ALDEA CHANRAYO |

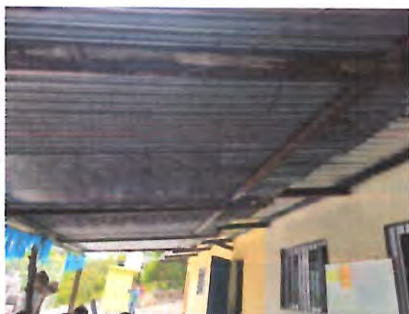
Foto1: Sustrucción de cubierta de techo con lámina galvanizada, Tipo de lamina: troquelada Calibre: 26, incluye: fijaciones y sellado en traslapes.

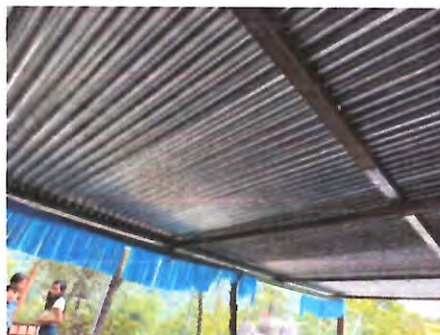
Foto 2: Sustrucción de estructura metálica para soporte de cubierta de lámina incluyendo perfiles para vigas, travesaños, sujeta con tornillería; corte, soldadura y anclaje de la estructura portante.

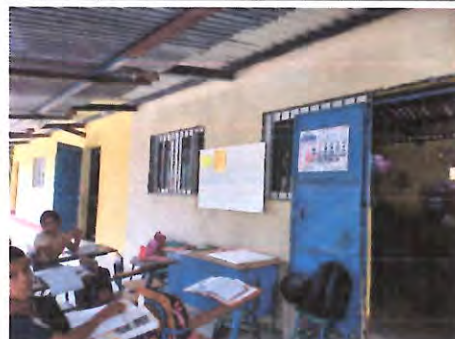
Foto 4: Preparación de la superficie y aplicación de pintura a dos manos, en paredes interiores y exteriores del establecimiento.

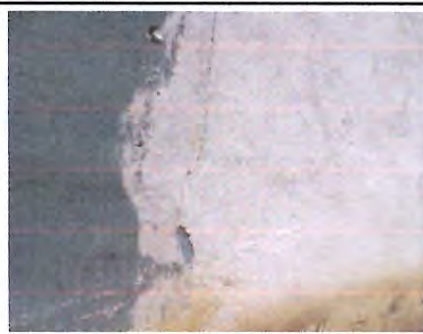
Foto 6: Reparación de repello y cernido en muro de mampostería con aplicación de acabado uniforme
