SITUACIÓN DEFICIENCIAS DETERMINADAS

| DEPARTAMENTO: | EL PROGRESO | MUNICIPIO: | SAN AGUSTIN ACASAGUASTLAN |
| NOMBRE DEL ESTABLECIMIENTO: | EORM MARIO MENDEZ MONTENEGRO | DIRECCIÓN DEL ESTABLECIMIENTO: | ALDEA TULUMJAE |
| CÓDIGO DEL ESTABLECIMIENTO: | 02-03-0583-43 | FECHA: | 5/09/2025 |

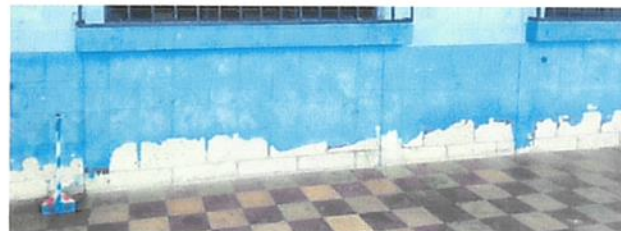
Foto 2: REPARACIÓN DE REPELLO Y CERNIDO DE PAREDES. Reparación de repello y cernido en muro de mampostería con aplicación de acabado uniforme. En paredes interiores y exteriores del establecimiento
