SITUACIÓN DEFICIENCIAS DETERMINADAS:

| DEPARTAMENTO: | El Progreso | MUNICIPIO: | San Agustín Acasagastlán |
| NOMBRE DEL ESTABLECIMIENTO: | EORM | DIRECCIÓN DEL ESTABLECIMIENTO: | CASERIO EL VOLCAN, ALDEA CHANRAYO |
| CÓDIGO DEL ESTABLECIMIENTO: | 02-03-0653-43 | FECHA: | 4/09/2025 |

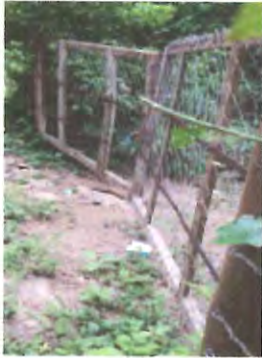
**MANTENIMIENTO A PORTONES**

Mantenimiento a portón de ingreso, material: metálico, incluye: bisagras y sistemas de cierre

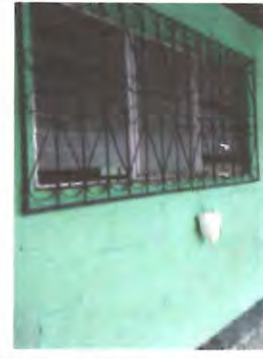
**VENTANAS**

Sustitución de ventanas con paletas en mal estado

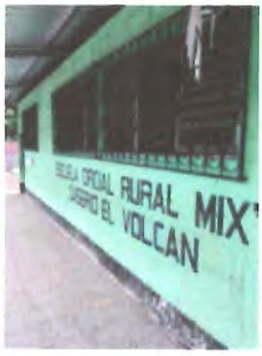
**VENTANAS**

Mantenimiento de balcones en ventananas

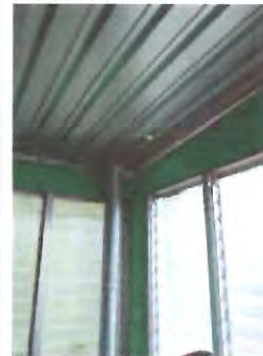
**CUBIERTA DE LAMINA**

Sustitución de cubierta por golpes probocado por animales

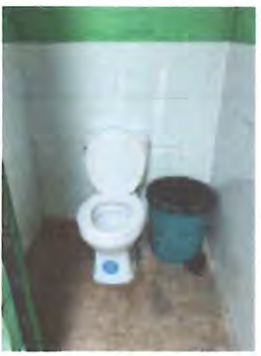
**PISO**

Sustitución de piso de concreto con acabado liso por piso cerámicos antidelizante, incluyendo preparación de superficie y nivelación, sanitarios
