**REGISTRO FOTOGRÁFICO  
PROGRAMA DE MANTENIMIENTO DE EDIFICIOS ESCOLARES PÚBLICOS**

SITUACIÓN DEFICIENCIAS DETERMINADAS

| NOMBRE DEL ESTABLECIMIENTO: | ESCUELA OFICIAL DE PÁRVULOS CASERÍO GUAYASCO | DIRECCIÓN DEL ESTABLECIMIENTO: | CASERÍO GUAYASCO, ALDEA IXCANAL |
| CÓDIGO DEL ESTABLECIMIENTO: | 02-03-0742-42 | FECHA: | 17/03/2025 |

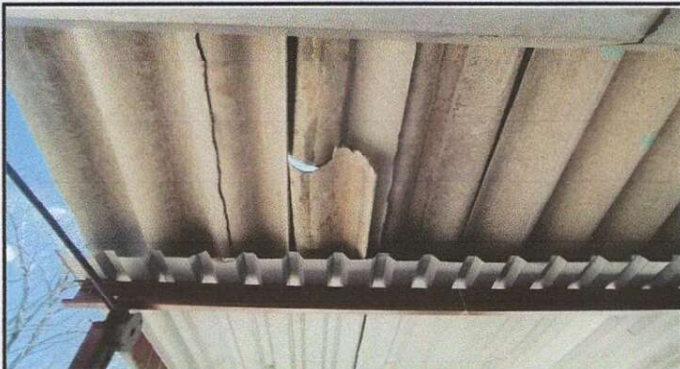
Foto 1: La estructura y cubierta de lámina requiere un remozamiento, sustituyendo la lamina de asbesto cemento por lámina troquelada y sustituyendo la estructura por costanera de metal resistente.

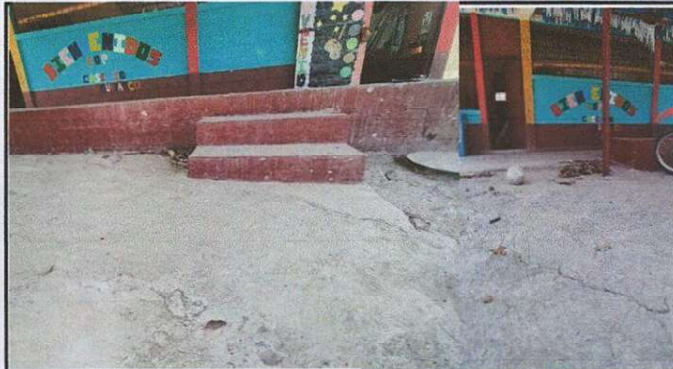
Foto 2: El piso del patio y salón de usos múltiples de la escuela se ha rajado y se está descascarando, lo que requiere un sustitución del piso de concreto en todo el espacio.

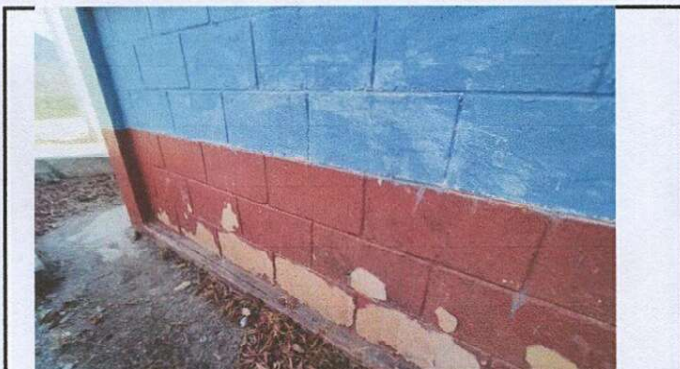
Foto 3: La pintura en las paredes interiores y exteriores muestra un deterioro originado por el paso del tiempo, llegando incluso a estarse desprendiendo, lo que requiere una aplicación nueva de pintura

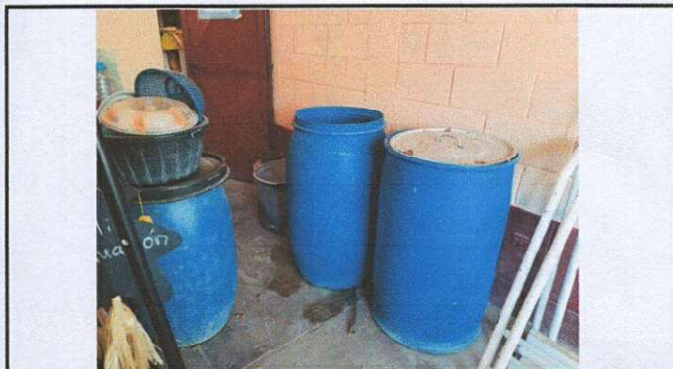
Foto 4: El almacenamiento del agua para el uso de la cocina y de los baños no es el adecuado pues se acarrea con cubeta, esperando solucionar ese problema sustituyendo los toneles con un tinaco

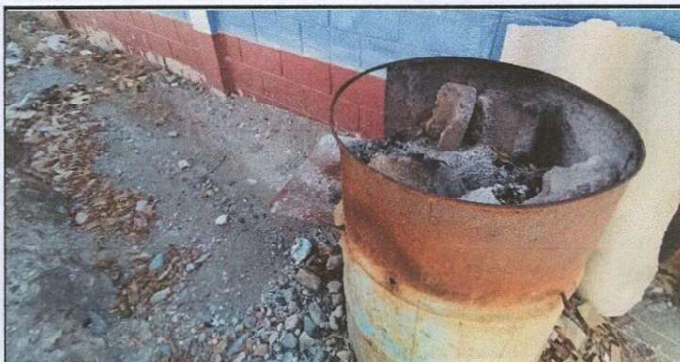
Foto 5: Para cocinar con leña no se cuenta con una estufa adecuada, por lo que se espararía poder sustituir con una estufa economizadora de leña tipo rural con su respectiva plancha y chimenea

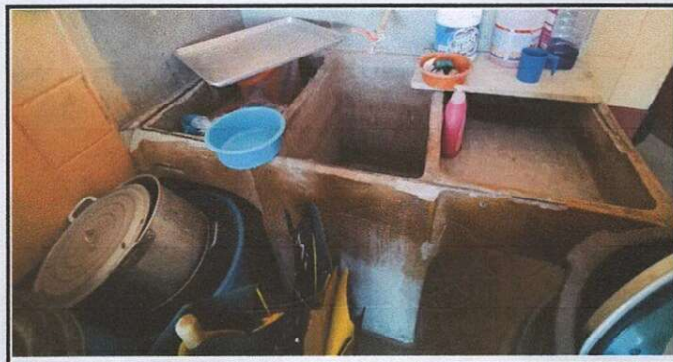
Foto 6: La pila actual es de dos lavaderos pero ya se encuentra rajada y el deposito de agua tiene fugas por lo que es necesario sustituirla por una del mismo tipo para que se ajuste al espacio actual
