SITUACIÓN DEFICIENCIAS DETERMINADAS

| NOMBRE DEL ESTABLECIMIENTO: | EORM | DIRECCIÓN DEL ESTABLECIMIENTO: | ALDEACRUZ DEL VALLE |
| CÓDIGO DEL ESTABLECIMIENTO: | 02-04-0106-43 | FECHA: | 10/09/2025 |

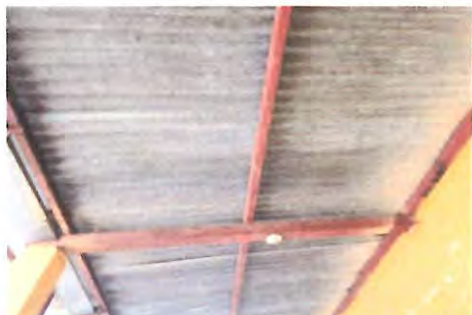
**Foto1: ESTRUCTURA DE TECHO** Sustitución de estructura metálica para soporte de cubierta de lámina incluyendo perfiles para vigas, travesaños, sujeta con tornillería; corte, soldadura y anclaje de la estructura portante. AULA 1, AULA 2 Y BAÑOS

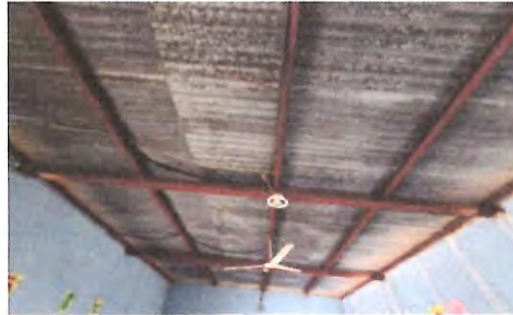
**Foto 2:CUBIERTA DE LAMINA**  
Sustitución de cubierta de techo con lámina galvanizada, Tipo de lamina: troquelada Calibre: 26, incluye: fijaciones y sellado en traslapes. AULA 1, AULA 2 Y BAÑOS

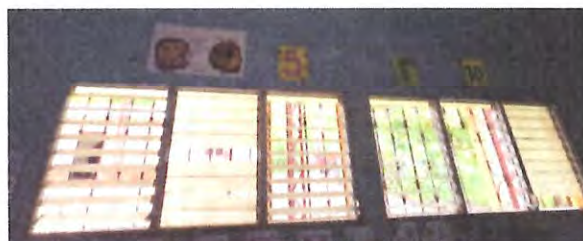
**Foto 3: PUERTAS**  
Suministro e instalación de puerta metálica, incluyendo chapa, bisagras. Aula 1 y aula 2

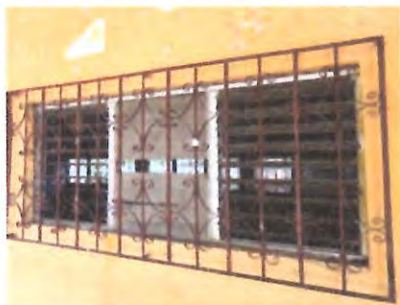
**Foto 4:VENTANAS** Sustitución de ventanas; sistema de apertura: Corredizas, Perfiles color blanco estándar, Material del marco: PVC Material de la ventana: Vidrio, sellado perimetral. AULA 1
